# Annebergparken Nykøbing Sjælland

## Registrering af landskab og beplantning

Odsherred Kommune - April 2007

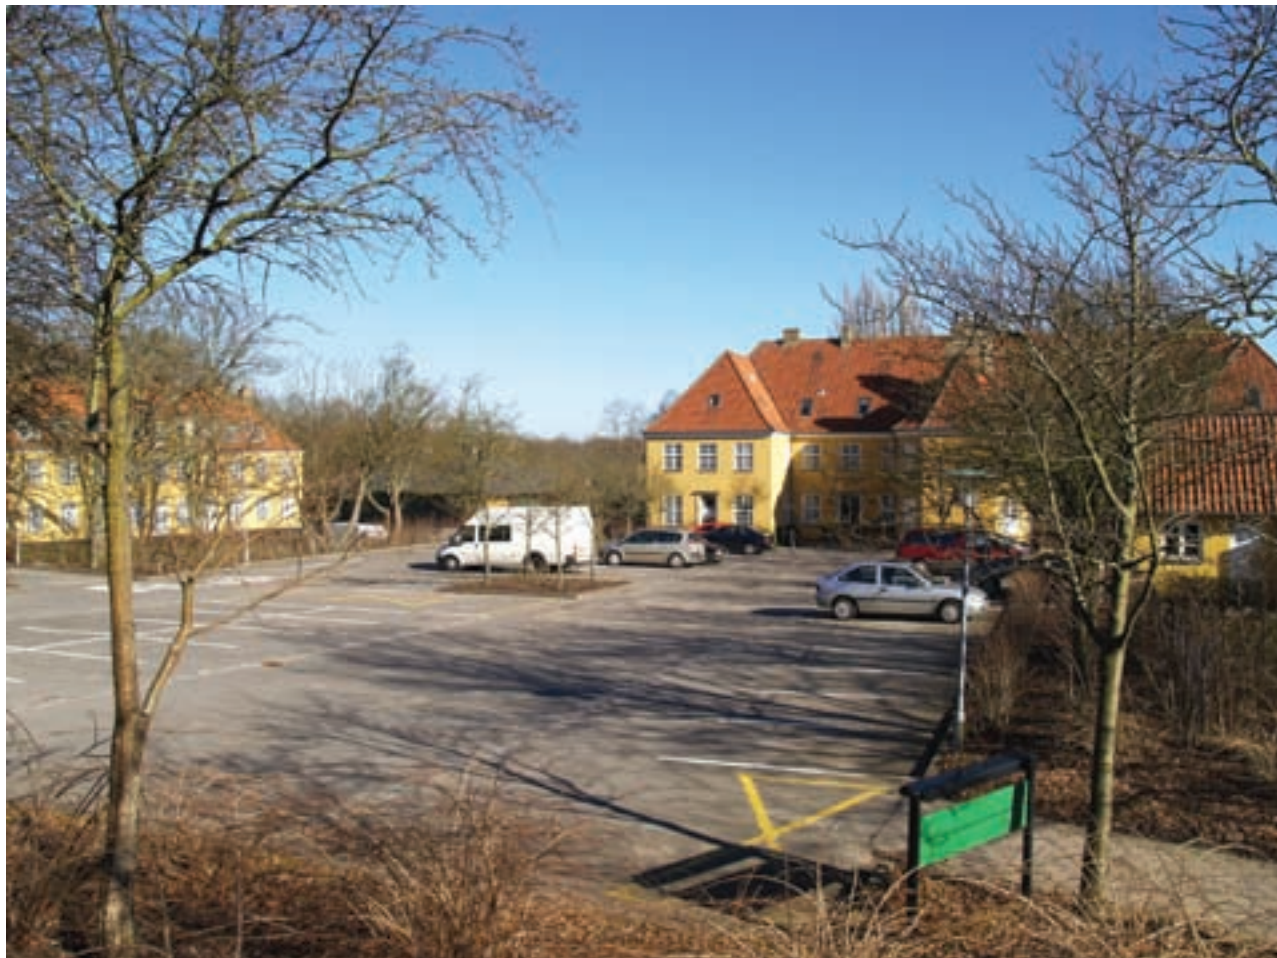
*Symmetrisk plantede røn, som ikke trives lige godt og derfor opleves asymmetrisk. Omplantning vil stramme den samlede rumoplevelse op.*

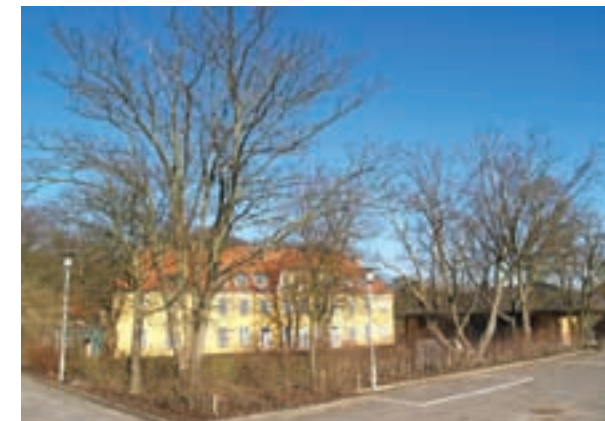
*Landskabstræer er forsøgt bevaret ved anlæggelse af parkeringspladsen, men alligevel blevet skadet af jordkomprimering. De bør udskiftes med røn, som det øvrige anlæg består af, og dermed medvirke til at stramme det samlede udtryk.*

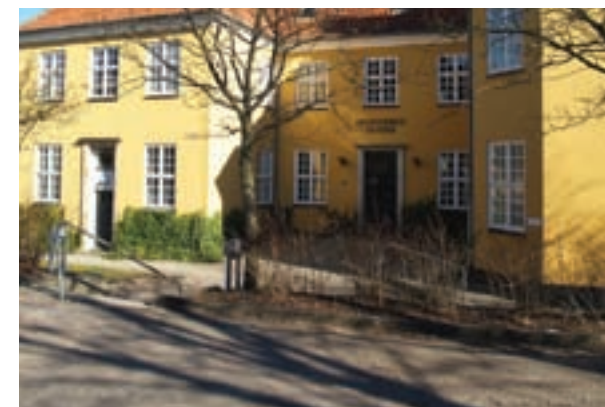
*Nedgang til teatercentret og de nære omgivelser fortjener en større detaljeringsgrad i udførsel af trapper og belægninger.*

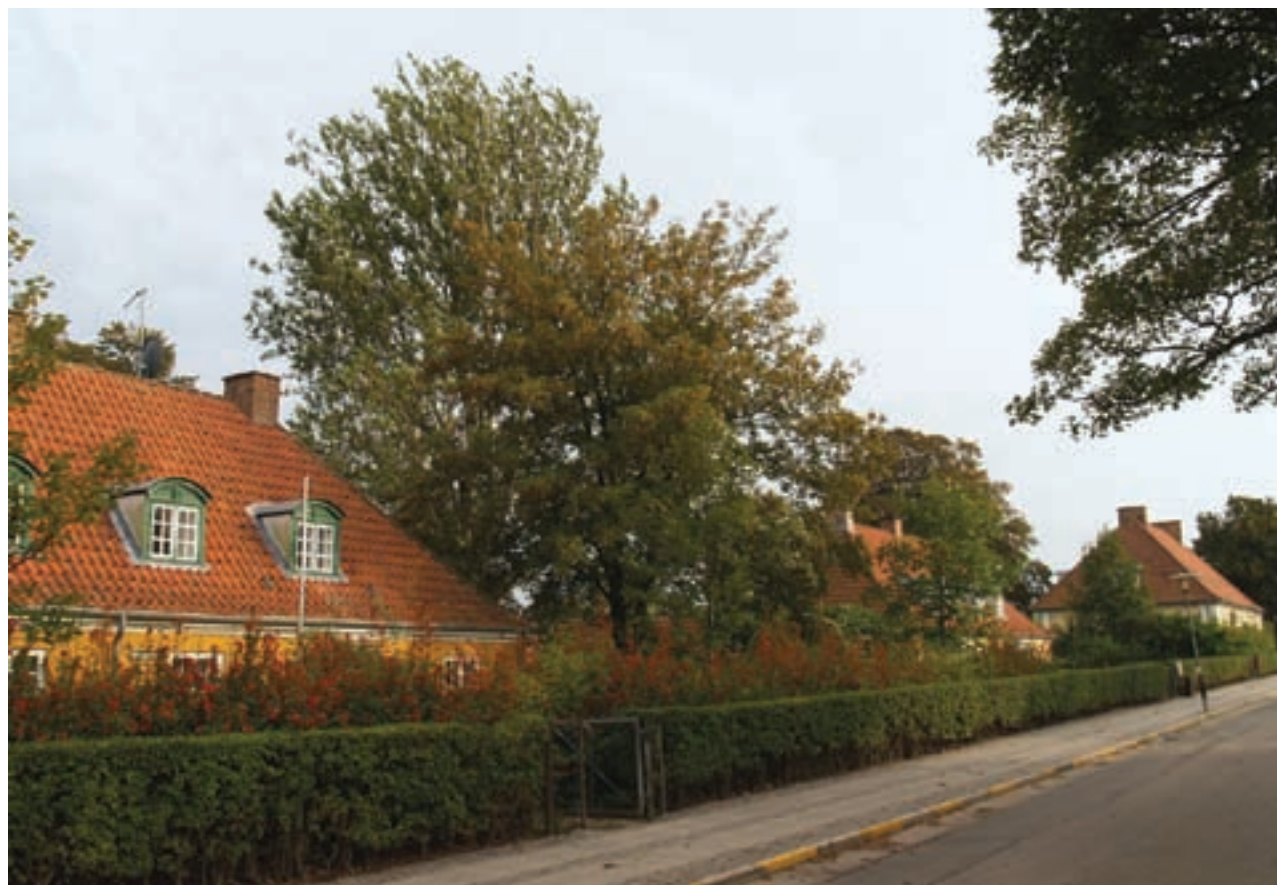
*Nyplantet ahorn vil på grund af sin kraftige vækst hurtigt komme i konflikt med sin placering i den lille have mellem klippede hække og prydbuske. Træet er allerede deformt i kronen og kan dårligt tilpasses med beskæring. Her bør i stedet plantes et mindre, mere havepræget træ.*

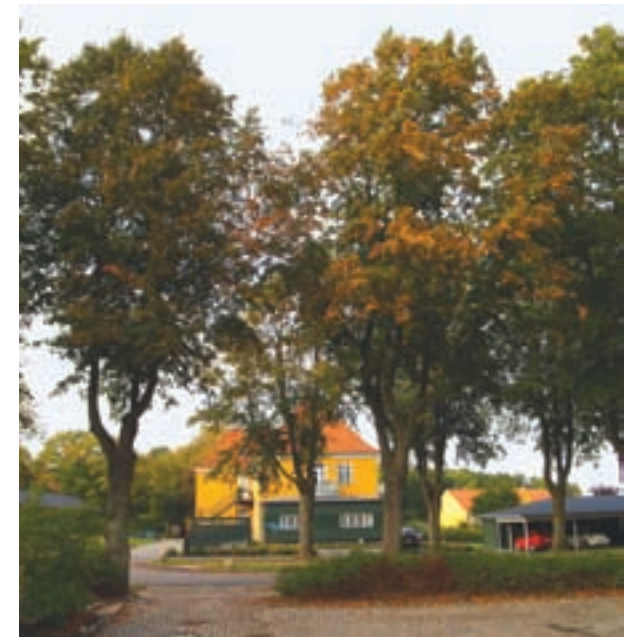
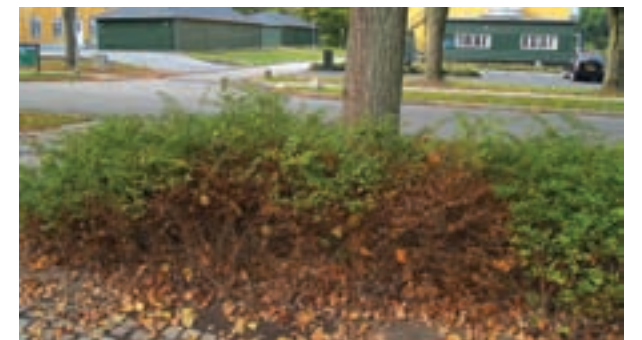
*Skader forårsaget af kemikalier - enten ved saltning eller ukrudtsbekæmpelse. Svidninger ses både på busketterne og på de afsvedne blade på træets krone efter optagelse gennem rødderne.*

Der skal udarbejdes fælles retningslinier for brug af pesticider og andre kemiske stoffer, der vil påvirke områdets udemiljø. Retningslinierne skal forhindre utilsigtede skader på beplantning og miljøet (grundvand). Ukrudtsmidler bør derfor forbydes og anvendelse af insektmidler begrænses mest mulig.

Der skal også udføres fælles retningslinier for begrænset brug af vejsalt til isbekæmpelse. Salt bør ikke anvendes til snerydning, som kan klares mekanisk.

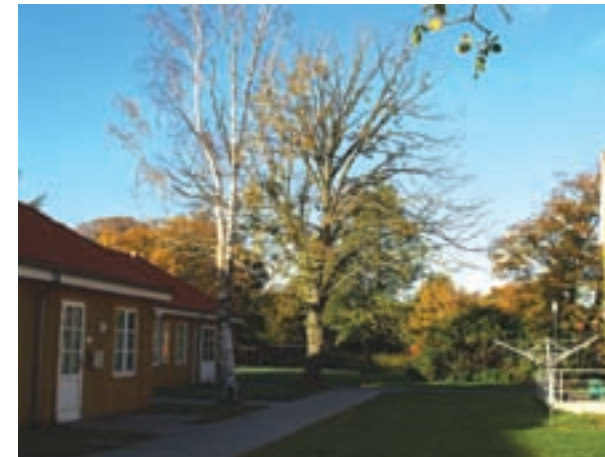
Efter en traditionel byggefase er jorden komprimeret ned til 80 cm dybde. Her et eksempel på at vækstvilkårene er så markant ændret, at træerne nu må fældes. Nye træer bør plantes i gennemluftet, evt. udskiftet, jord.

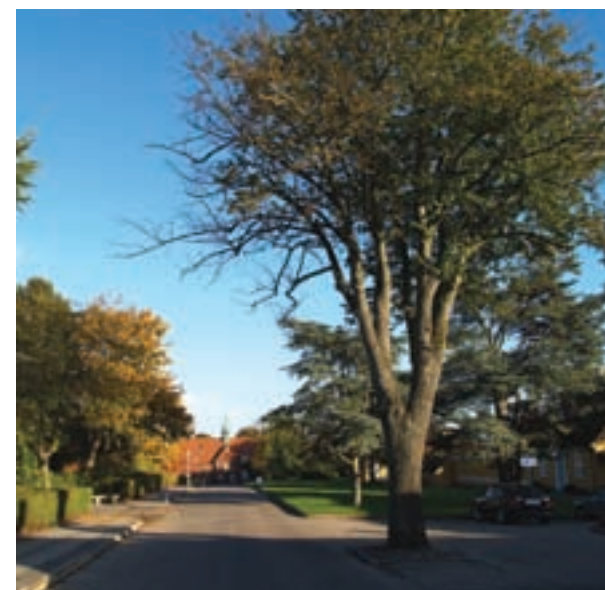
Her ses skader på træet, der skyldes et for lille rodvolumen efter vejudvidelse. Ved nyplantning på befæstede arealer kan rodnettet sikres vækststrøm i et miljøbærelag af natursten iblandet grus og muld.

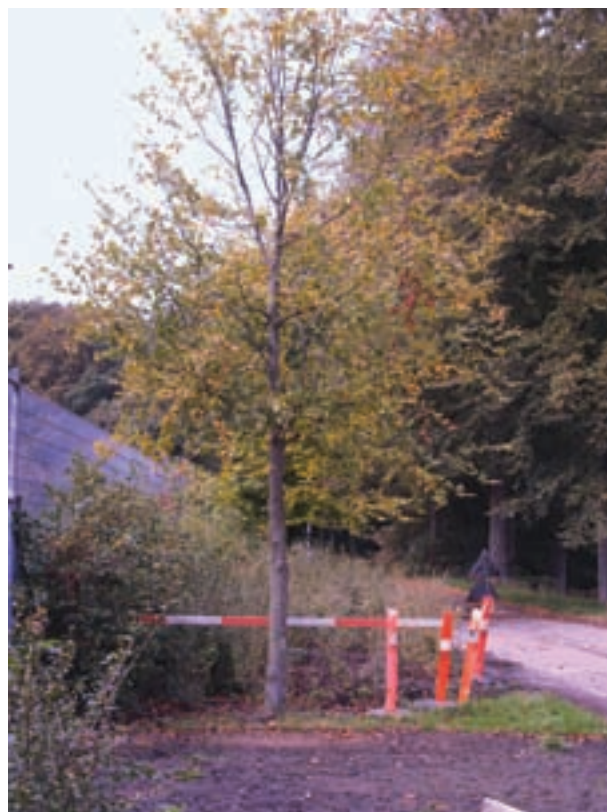
Øverst: Bøgetræ plantet i 2002. Den ene halvdel af rodnettet er voldsomt svækket af jordkomprimering fra entreprenørmaskiner. Ved udlægning af jernplader i byggefasen kunne det være undgået.

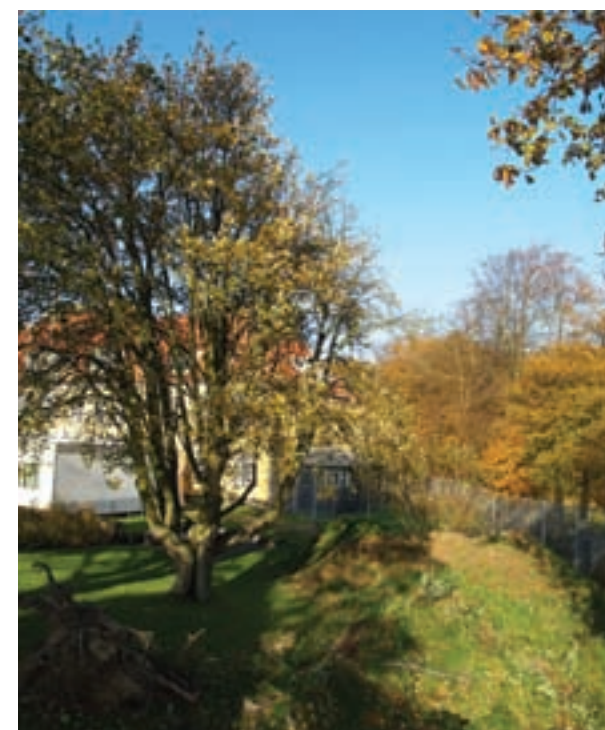
Her er anbragt et jorddepot lige under kronen og dermed oven på træets rødder. Rødderne bliver kvalt af iltmangel og den tilsvarende kronedel tørrer ud.

TH: Gravearbejdet har beskadiget rødderne og det har allerede sat sine spor i kronene. Der må ikke køres med maskiner i træets kroneprojektion, ej heller må dette sted bruges til lagring af jord etc.

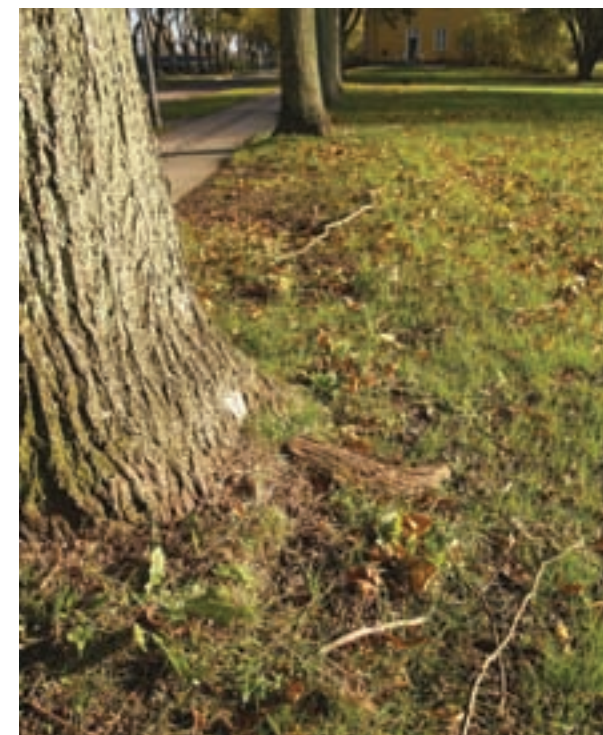
Dette lindetræ i Alléen har fået sine rødder svært beskadiget ved jordfræsning og vil nu være væsentlig svækket både for udtøring og svampeangreb.

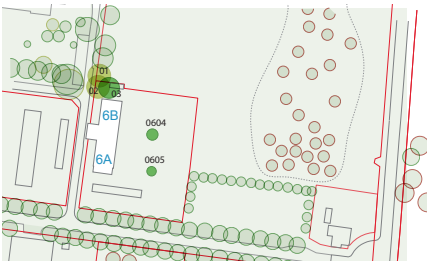
Det lille, stærkt tilbageskåret egetræ reagerer nu med voldsom genvækst. Det kræver derfor meget og omhyggelig beskæring for at genskabe harmoni i den reducerede krone.

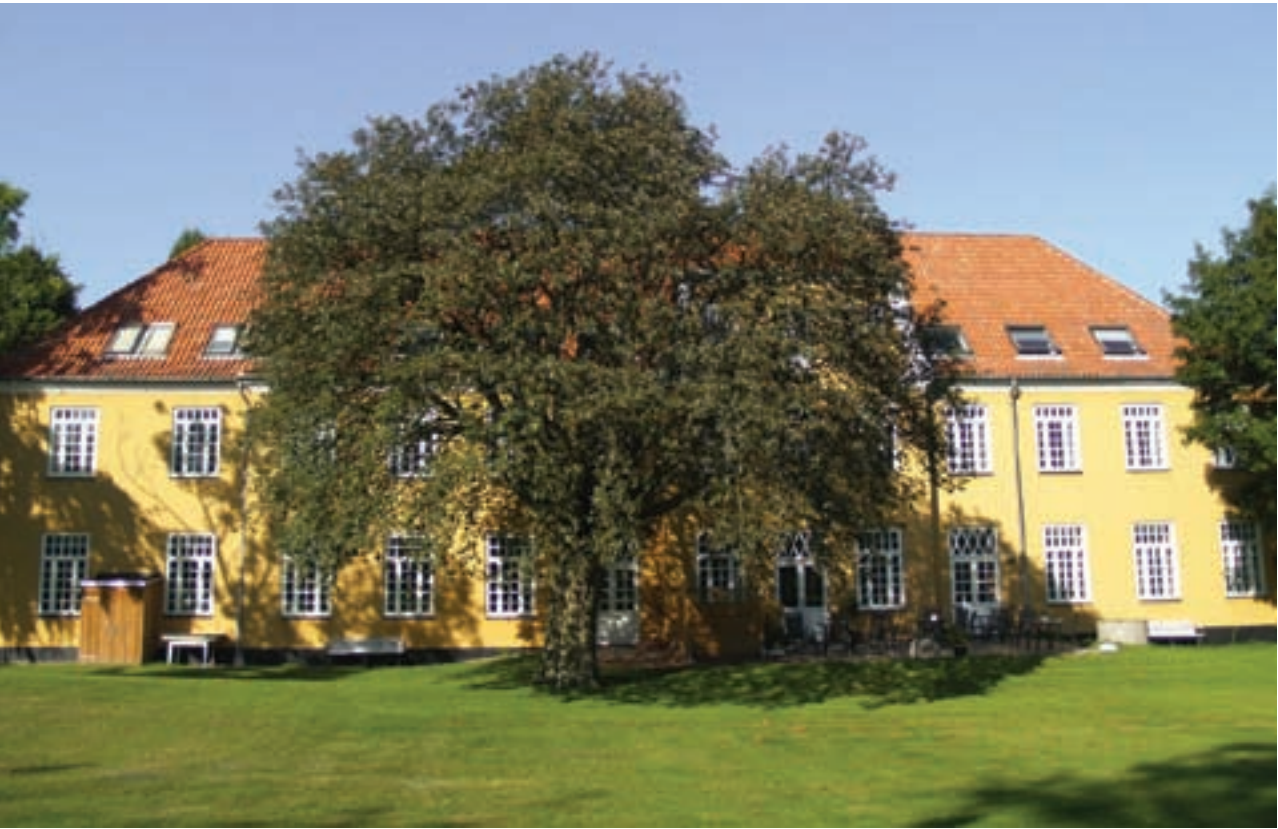
En svækket ahorn, men med en betydningsfuld placering. Bør fældes og erstattes af et andet, rummarkerende parktræ.

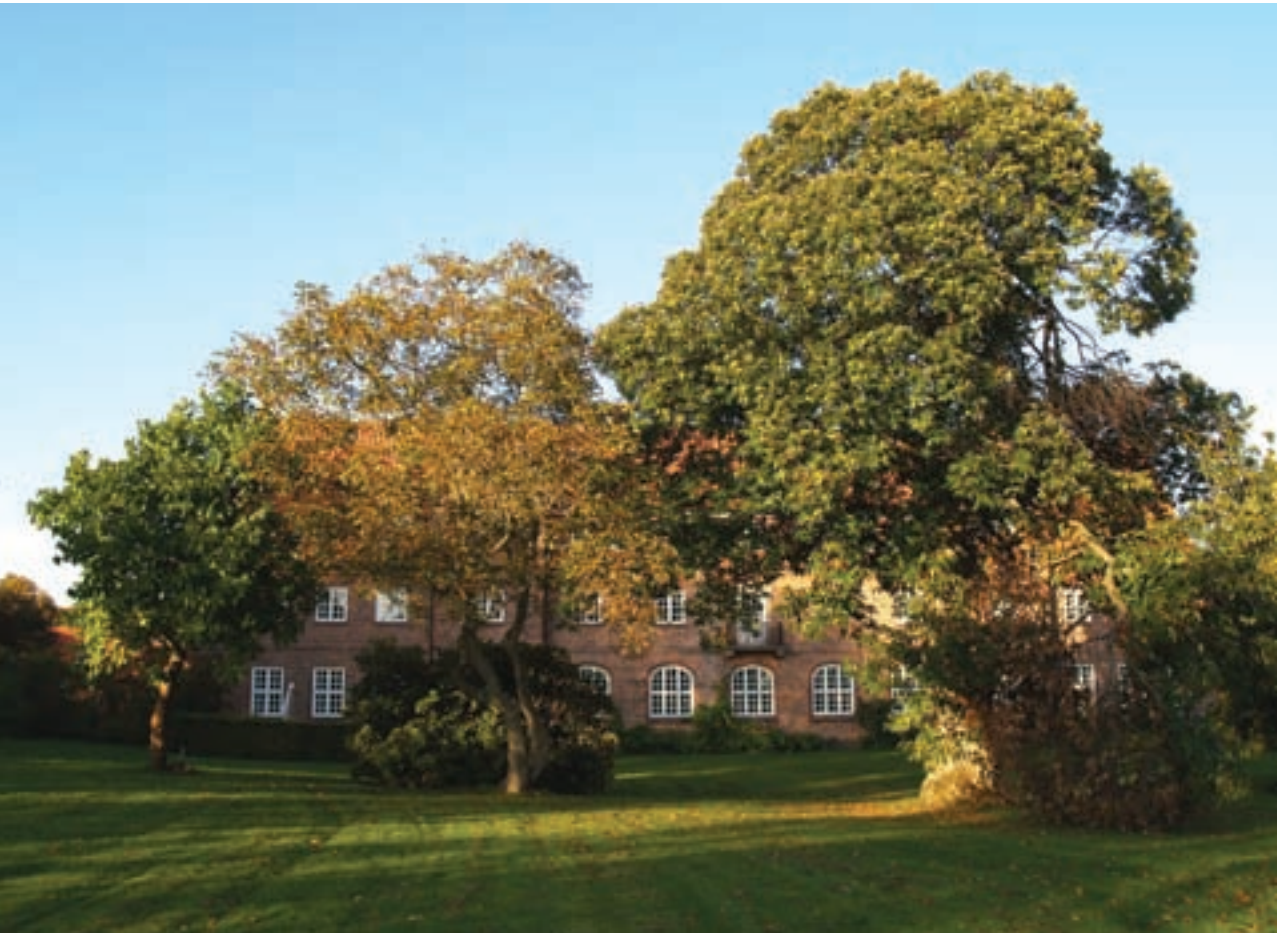
En vingevaldnød, smukt og dekorativt træ.  
Umiddelbart ved siden af er for nylig plantet en kastanje, hvilket om 10 bliver et problem.
