**Bygningsregistrering**

# **Annebergparken Nykøbing Sjælland**

**Odsherred Kommunen  
marts 2007**

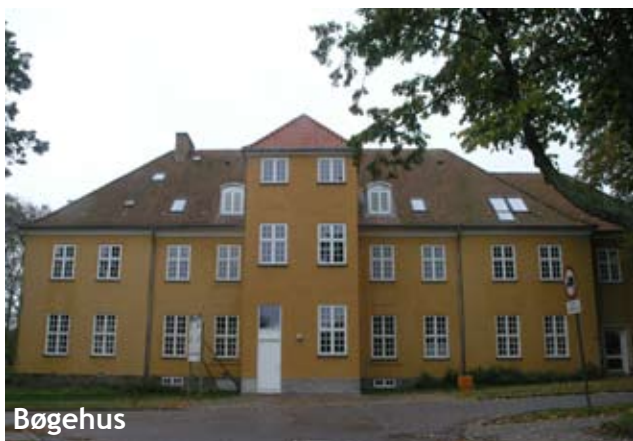
Bøgehus har ved ombygning til boligformål i 2006 tilføjet en tilbygning, indeholdende trappe og elevator.

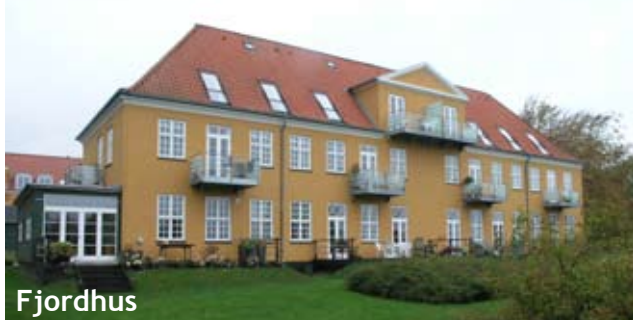
Fjordhus har ved ombygning til boligformål i 2005 tilføjet udvendige trapper og altaner.

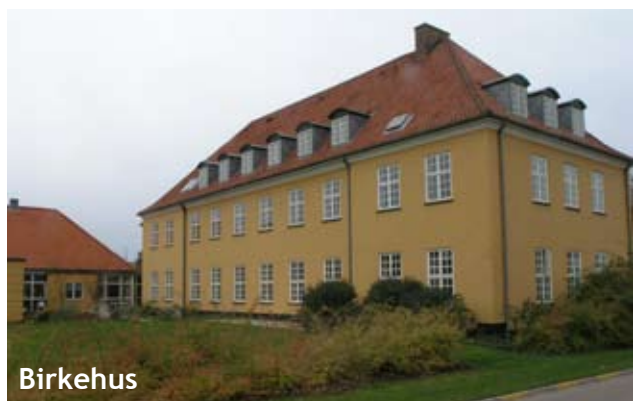
Birkehus har i 1999 fået tilføjet en 2 fløjetbygning.

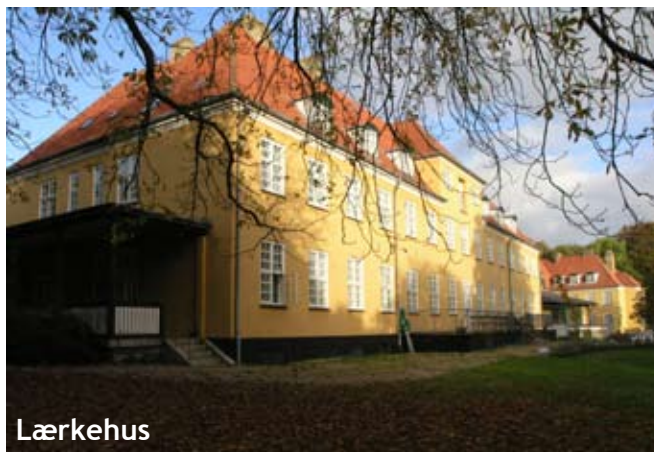
Fyrrehus og Vibehus ligger parallelt med skoven i skovkanten, mens Lærkehus ligger vinkelret på skoven, øst-vestvendt, og mere midt i bebyggelsen.

På ankomstsiden er der tre korte fløje, der danner en borgagtig struktur fra adgangssiden. Til havesiden er der ren facadelinie med frontispice. Frontispicen er i tagetagen flankeret af de små kviste.

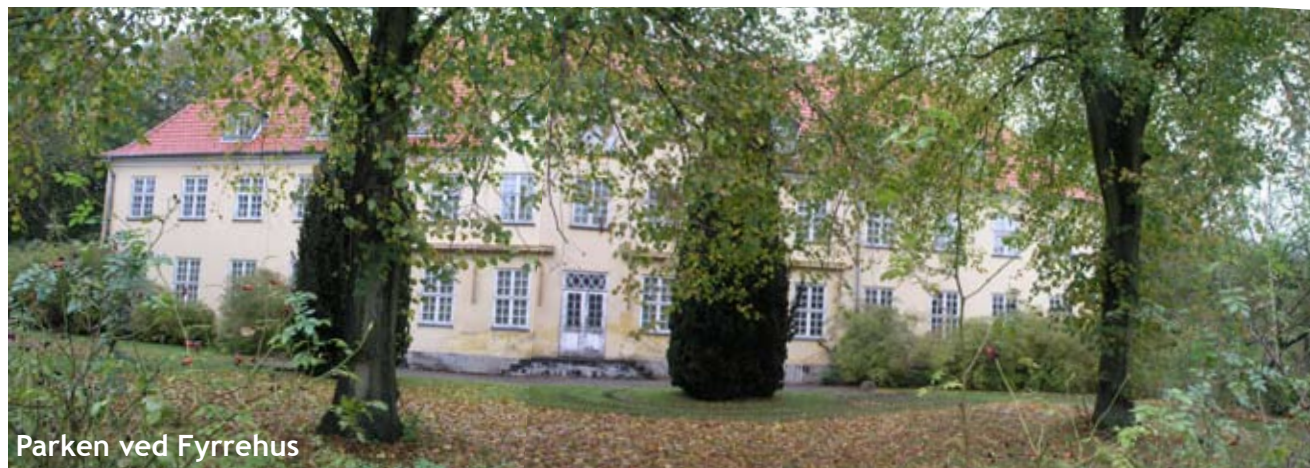
Parken ved Fyrrehus

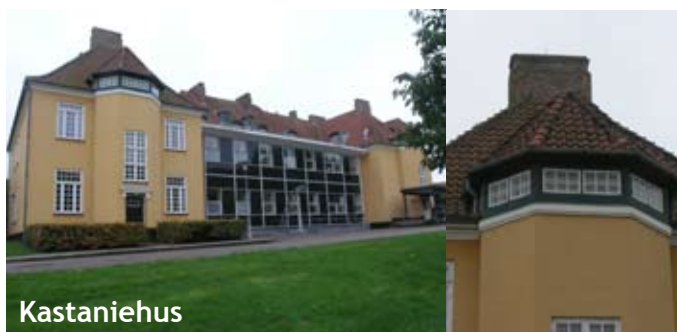
Pilehus og Kastaniehus har ankomstsider fra nord, hvor de to fløje stikker ud mod skoven.

Mellem de nordvendte fløje er der i 1981 udvidet med en birumsbygning, der udfylder mellem de 2 fløje. Husene bør kunne føres tilbage til deres oprindelige udseende, så fløjene træder frem. Mod den sydvendte haveside er der et par fremspring i bygningskroppen, de er med til at understrege symmetrien i bygningen.

Ved husets gavle mod øst og vest var der oprindeligt overdækkede verandaer, hvor man kunne rulle sengene ud. De eksisterer ikke i dag.

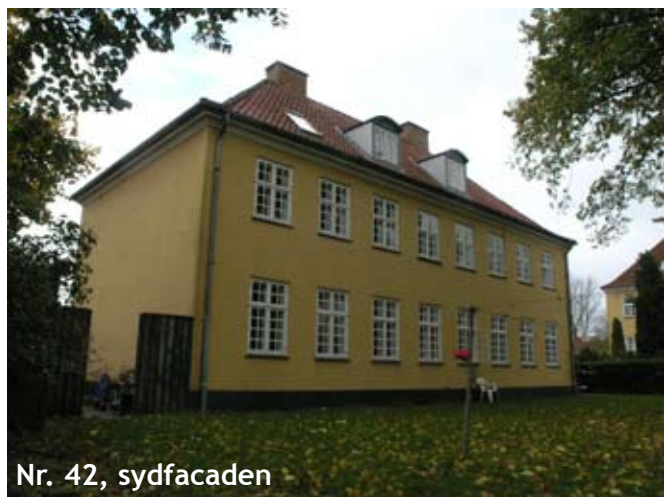
Nr. 42, sydfacaden

### Nr. 42 Lejligheder

Bygningen med i dag 6 lejligheder ligger i den vestlige del af området. Huset ligger parallelt med adgangsvejen og har en stor vestvendt baghave.

Huset er mere kompakt end de andre gule læn-

ge huse, fordi det er lige så dybt, men kortere. Huset er symmetrisk med en frontispice på facaden og kvistvinduer i gavlen.

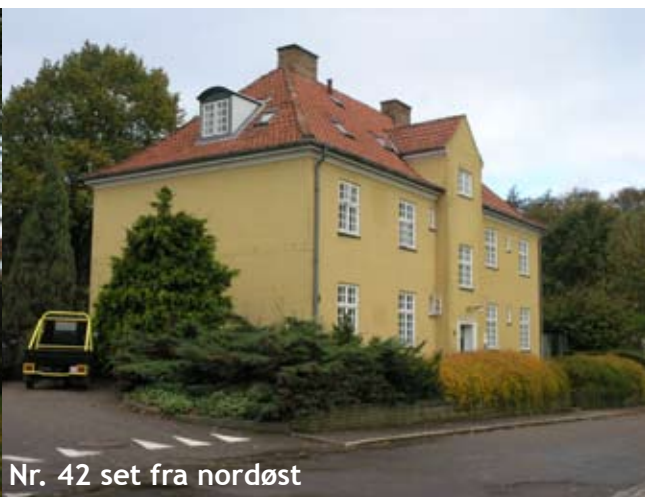
Nr. 42 set fra nordøst

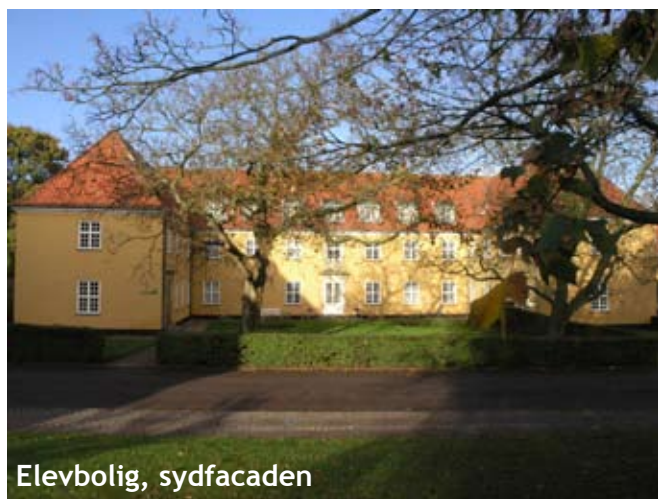
Elevbolig, sydfacaden

### Elevbolig

Elevboligen ligger på et hjørne med veje på tre sider.

Bygningen er en trelænget bygning med et stort gård rum, der henvender sig til vejen tættest på Grønnegården. Gårdrummet har en offentlig karakter, og bygningen virker mest åben til denne side. Tidligere har der været boliger, små værelser, til de ansatte plejere i huset.

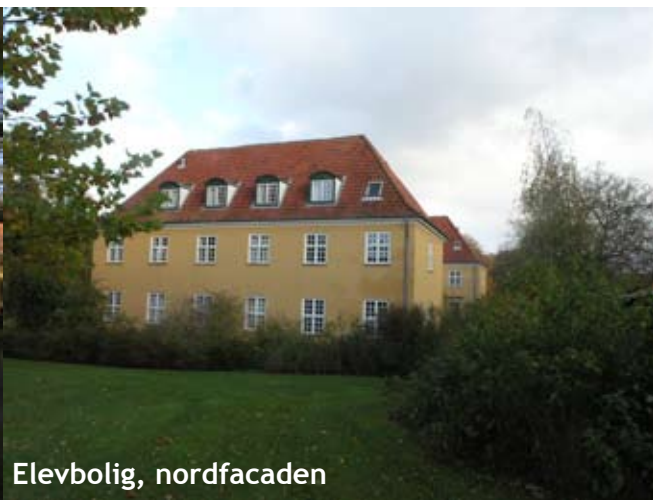
Elevbolig, nordfacaden

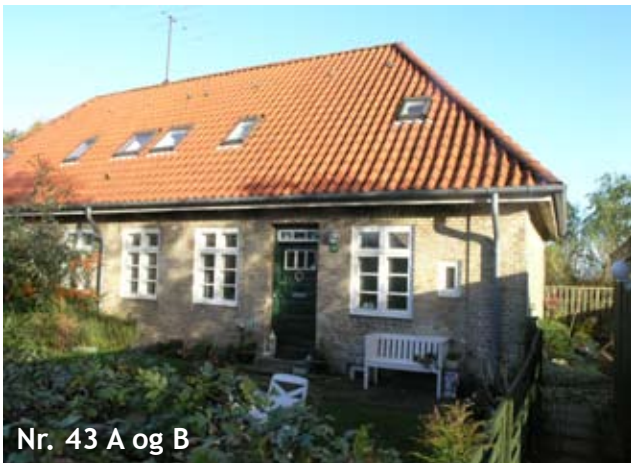
Nr. 43 A og B

Boligerne nr. 43 A og B har ved ombygning fået nyt tag. Tagets udhæng har ændret det oprindelige arkitektoniske udtryk.

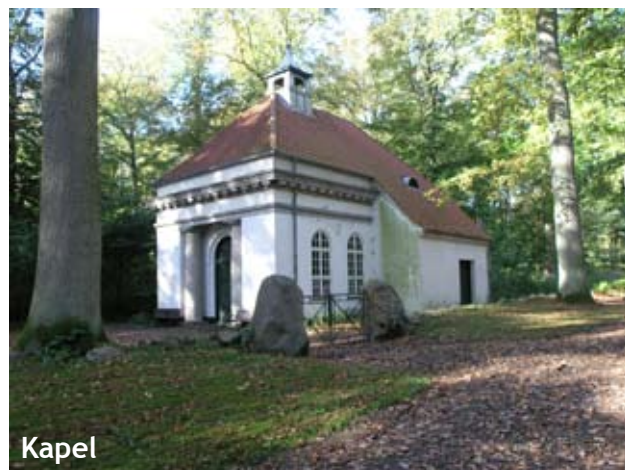
Kapel

Pudset, hvidkalket hus med grå gesimser og mere udsmykning end på de andre bygninger. På taget er der et lille klokketårn (idag er selve klokken udstillet på det medicinhistoriske museum i Fyrrehuset). Bagest i bygningen er sektionsrummet, hvor hjerneforskningen har sikret sig forskningsmateriale.

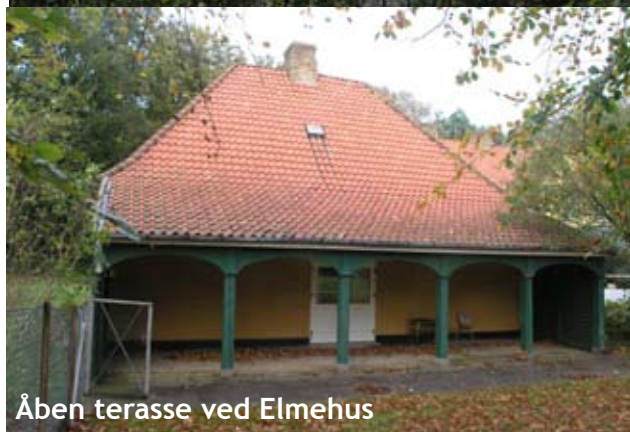
Åben terrasse ved Elmehus

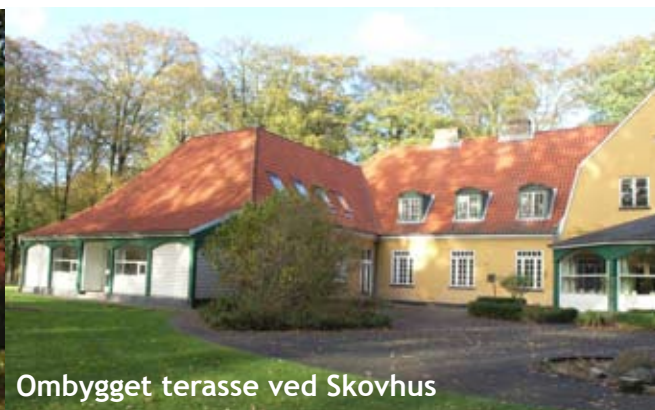
Ombygget terrasse ved Skovhus

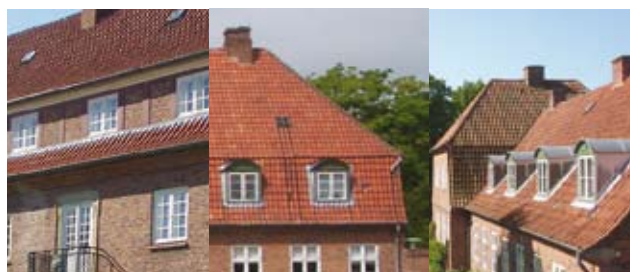
Alle tage på området er belagt med røde teglsten, og flere steder har rygningsteglene knop. Der er 45 graders hældning og valmet tag på langt de fleste bygninger. Omkring Grønnegården, hvor bygningerne er røde, har de fleste bygninger saddeltag og halvvalmet tag. Enkelte villaer har mansardtag.

De røde tage er en del af områdets udtryk. De bør bevares, og når de skiftes, bør det være med samme type røde vingetegl.

En forandring i et enkelt tag vil medføre en tabt samhørighed for hele området. Glaserede tegl skal fuldstændig undgås, da udtrykket er for prangende og derfor uegnet til denne type bygninger.

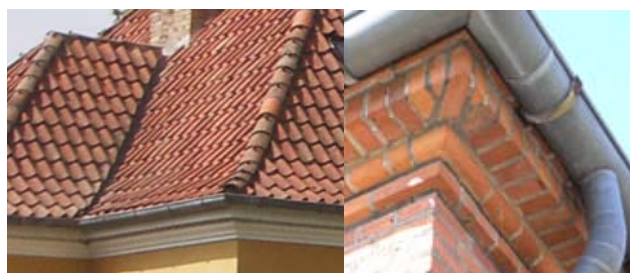
Tagfladen afsluttes altid med en taggesims, som enten kan være en "trukket" gesims i hvid puds eller ved rødstenshusene som en muret gesims med formsten. I enkelte tilfælde med en gesims i granit.

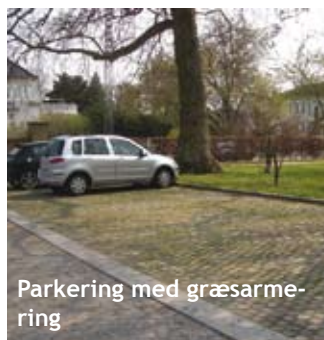
Parkering med græsarmering

Små lommer med 6 - 10 parkeringspladser omkranset af beplantning er en mulighed for diskret parkering. Underlaget bør være grus, armeret græs eller brosten - i stedet for asfalt. Asfalt virker ofte "dødt" i dets udtryk og sammenstød mellem forskellige materialer bliver ofte tarvelige ved brug af asfalt.

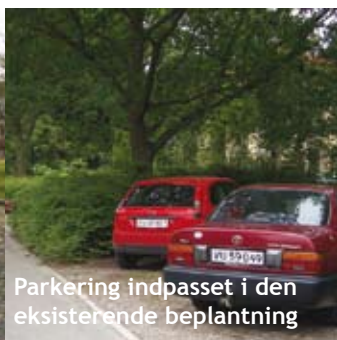
Parkering indpasset i den eksisterende beplantning

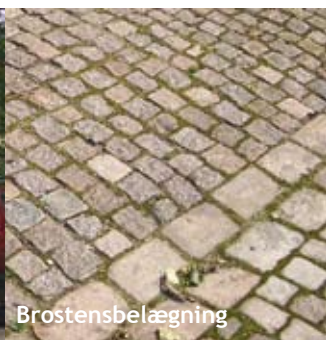
Brostensbelægning

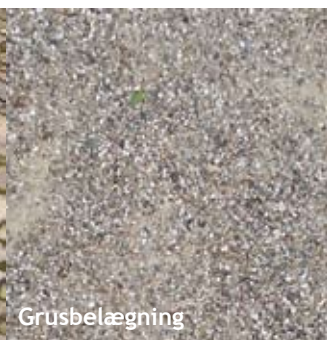
Grusbelægning

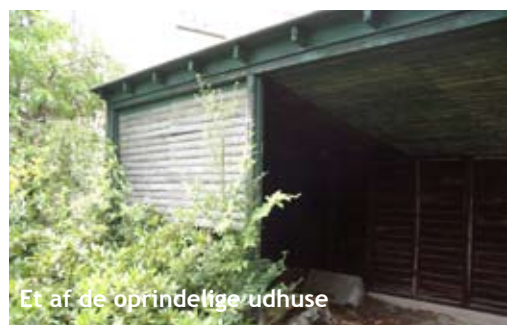
Disse lave skure er grønmalede, ofte med klinkbeklædning. Tag med en ensidet svag hældning beklædt med tagpap. Karakteristisk for de mange skure er, at de er ydmygt placeret inde på grunden, omkranset af træer og buske, sådan at de nærmest er "usynlige" fra vejen.

Et af de oprindelige udhuse

Nye skure bør være af samme type og udseende, som de originale.

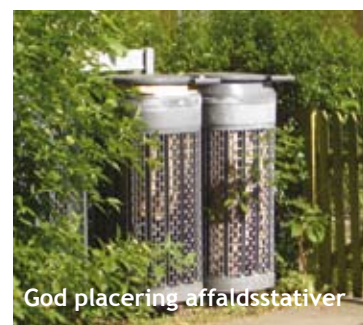
God placering affaldsstativer

Skraldestativer bør, som de allerede er nogle steder, være omkranset af buskads eller indpasset i en hæk. Placeringen bør henvende sig til huset fremfor til gaden.

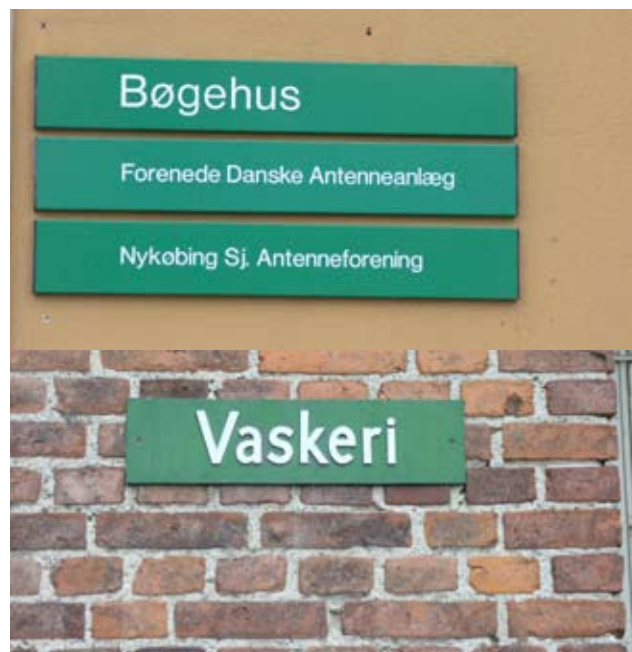
*Skiltning på bygninger begrænses til husnummer og husnavn evt. suppleret med firmanavn eller lignende.*

Det anbefales, at der udarbejdes et skilteregulativ.

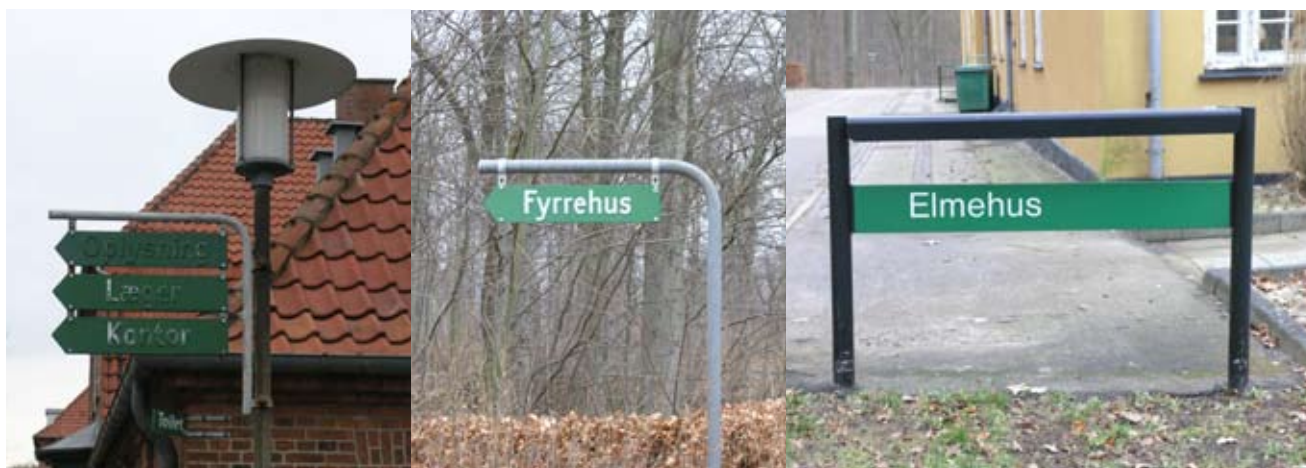
*Skiltning ved adgangsveje til bygninger og ejendomme udformes som et bøjleskilt med belysning eller som et "vejskilt" uden belysning.*

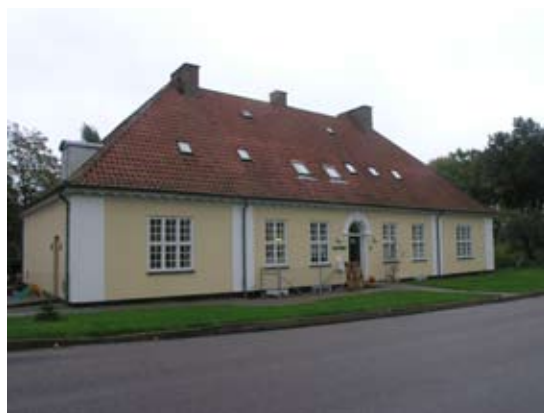
| Sokkel | Muret og pudset sokkel, sortmalet | Vinduer | 3 fagsvinduer, småproset med kitfals |
| Ydermur | Muret og pudset gulmalet | Døre og porte | Oprindelige døre |
| Tagkonstruktion | Helvalm, falsteglsten | Bygningsdele | Oprindelige skorsten |
| Gavlkonstruktion | Helvalm | Udsmykning | Taggesims med "bjælkeender" |
| Kviste | Buet kviste | Stil | Bedre byggeskik |

Lodret pudsede lodrette bånd opdeler facaden. Buede kviste i tagfalden mod øst.

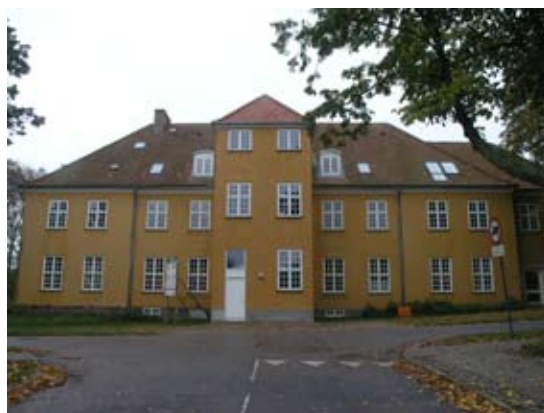
| Sokkel | Granit sokkel | Vinduer | 2 fags vinduer, småprosser |
| Ydermur | Muret og pudset gulmalet | Døre og porte | Nye døre |
| Tagkonstruktion | Helvalm, falsteglsten | Bygningsdele | Oprindelige skorsten |
| Gavlkonstruktion | Helvalm | Udsmykning | Taggesims. |
| Kviste | Nye Buet kviste udført i zink | Stil | - |

Solitær bygning som med tilføjelsen af et trappe og elevatortårn i nordfacaden bryder den harmoniske række af bygninger på Alléens sydside.

| Forhold til andre bygninger | Trappe og elevatortårn i nordfacaden bryder den harmoniske række af bygninger på Alléens sydside. |

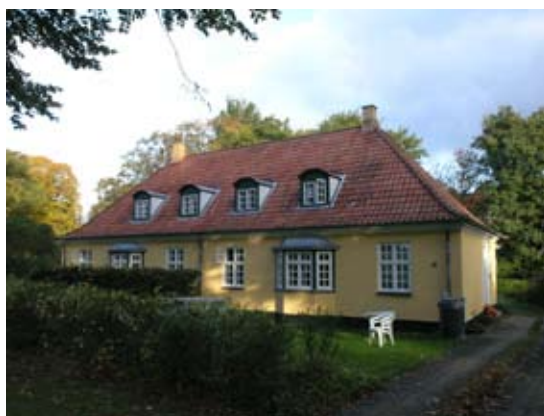
\*Velbevaret udhus placeret som opdeling af haven til de 2 boliger

| Sokkel | Muret og pudset sokkel. Sortmalet | Vinduer | 2 fagsvinduer, småproset |
| Ydermur | Muret og pudset gulmalet | Døre og porte | Oprindelige døre |
| Tagkonstruktion | Helvalm, falsteglsten | Bygningsdele | Oprindelige skorsten |
| Gavlkonstruktion | Helvalm | Udsmykning | Taggesims. |
| Kviste | Oprindlige buede kviste | Stil | Bedre byggeskik |

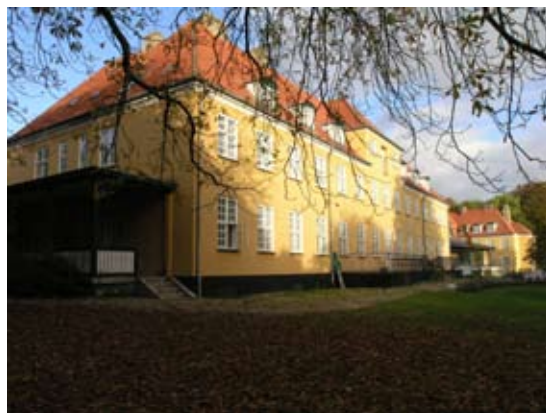
\* I 1996 er der opført teatersal og forbindelsesbygning på ialt 330 kvm.

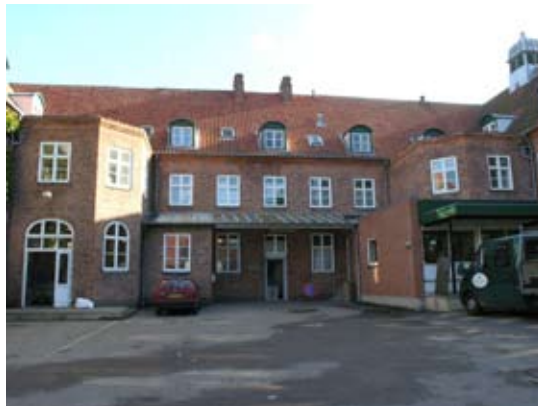
\*Det samlede boligareal er angivet til 191, omfatter én lejlighed og 10 enkeltværelser

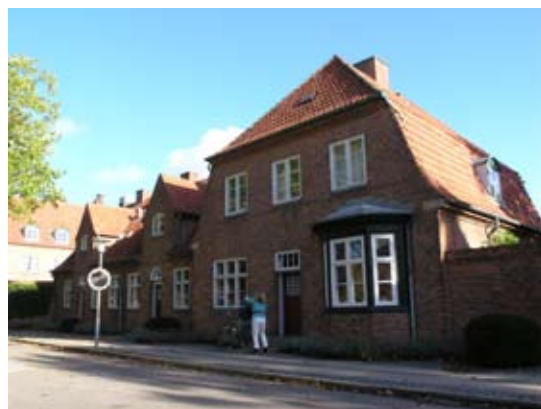
\*"villa" med manzard etage.

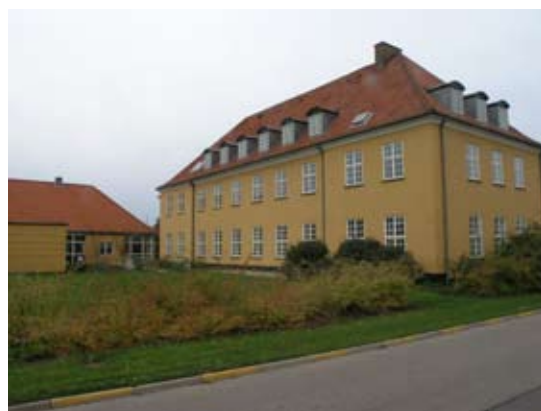
\*I 1999 er der tilføjet 2 nye fløje 1 og 1½ etage. Bebyg. areal: 2068. Bygningsareal: 2682.

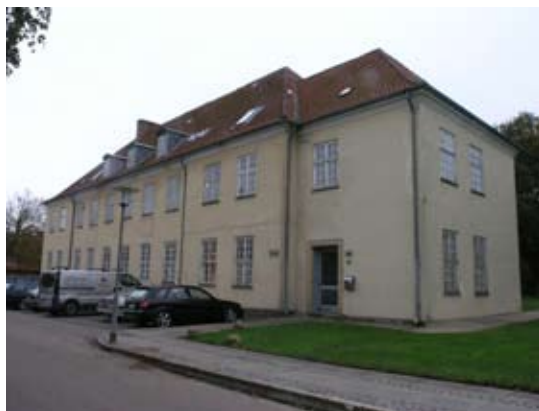
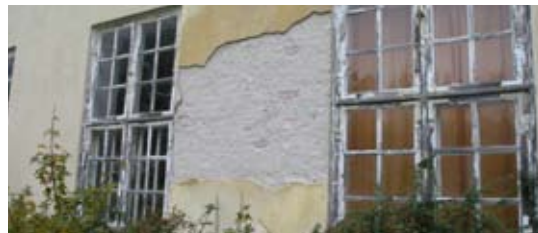
Bygningsbeskrivelse

| Sokkel | Muret og pudset sokkel, sortmalet | Vinduer | 2 fags vinduer, småprosset med kitfals |
| Ydermur | Muret og pudset gulmalet | Døre og porte | Nye døre |
| Tagkonstruktion | Helvalm, falsteglsten | Bygningsdele | en oprindelige skorsten er bevaret |
| Gavlkonstruktion | Helvalm | Udsmykning | Taggesims. |
| Kviste | oprindelige Buet kviste | Stil | Bedre byggeskik |

| Der er opsat veluxvinduer i tagetagen |

| Trafikale forhold | Parkering foran bygningens facade skæmmes sammenhængen til den omkringliggende park bebyggelse. |

| Omgivelser af særlig interesse | Den oprindelige parkkarakter mod syd bør bevares |

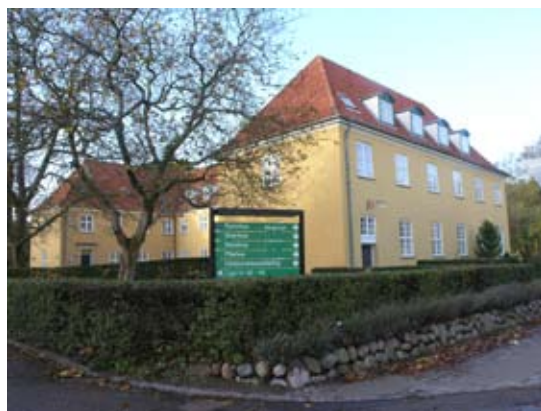
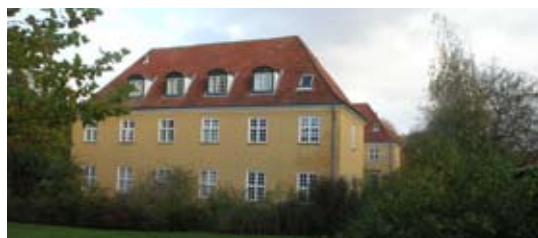
| 2 | <b>Arkitektonisk værdi</b><br>Velproportioneret 2 fløjet bygning. Fremtræder som et meget harmonisk og enkelt bygningsanlæg. De buede kviste er bevaret, skorstene er fjernet. Der er opsat enkelte veluxvinduer. |
| 2 | <b>Originalitet</b><br>Bygningens facader er bevaret med den oprindelige arkitektur. I tagfladerne er der opsat enkelte velux tagvinduer. |
| 1 | <b>Tilstand</b><br>God stand |

Bygningsbeskrivelse

| Sokkel | Granit sokkel | Vinduer | 2 fags vinduer, småprossert med kitfals |
| Ydermur | Muret og pudset gulmalet | Døre og porte | Nye døre |
| Tagkonstruktion | Helvalm, falsteglsten | Bygningsdele | en oprindelige skorsten er bevaret |
| Gavlkonstruktion | Helvalm | Udsmykning | Taggesims. |
| Kviste | oprindelige Buet kviste | Stil | Bedre byggeskik |

| Der er opsat veluxvinduer i tagetagen |

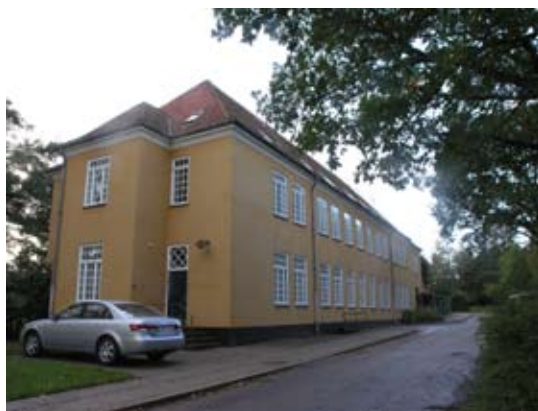
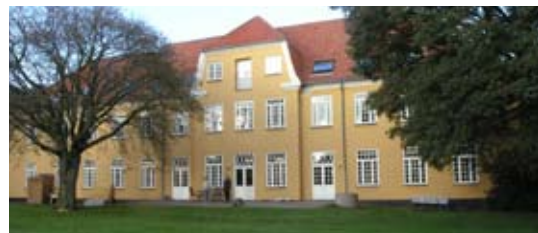
| <b>1</b> | <i>Arkitektonisk værdi</i><br>Velproportioneret bygning. De oprindelige buede kviste og skorstene er fjernet. |
| <b>4</b> | <i>Tilstand</i><br>Middel stand |

Bygningsbeskrivelse

| Sokkel | Muret sokkel, sortmalet | Vinduer | 3 fagsvinduer, småproset med kitfals |

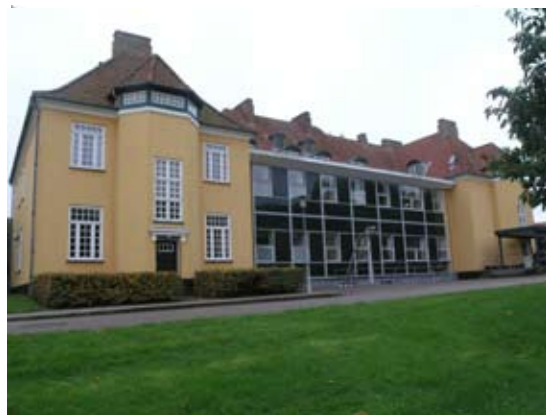
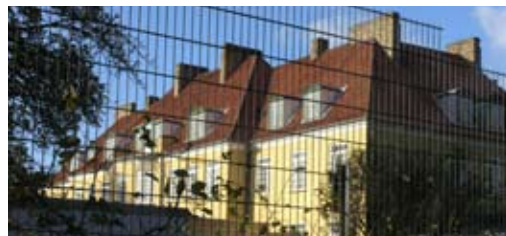
Bygningsbeskrivelse

| Sokkel | Muret og pudset sokkel. Sortmalet | Vinduer | 3 fagsvinduer, småproset |

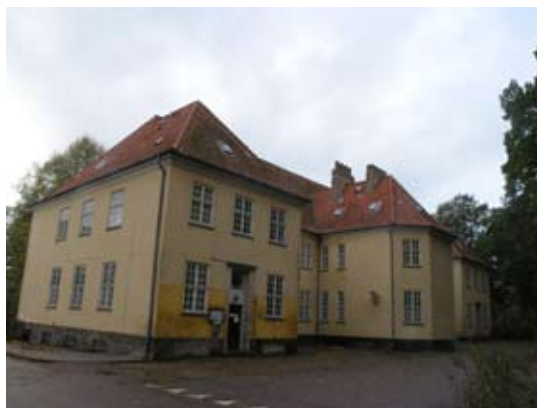
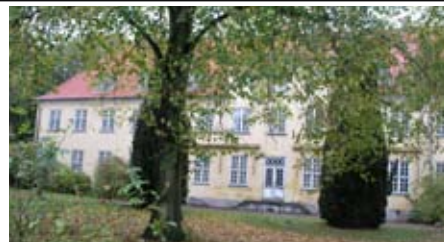
Bygningsbeskrivelse

| Sokkel | Muret sortmalet sokkel | Vinduer | 2 fagsvinduer, småproset med kitfals |

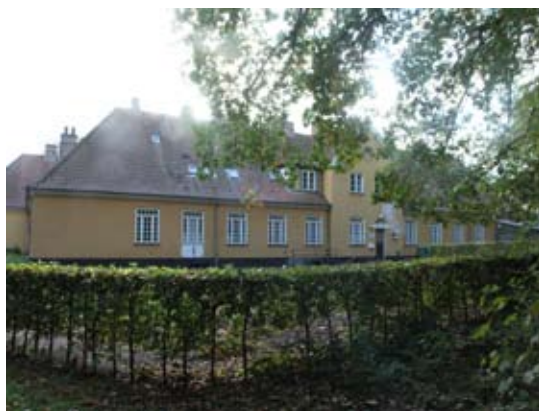
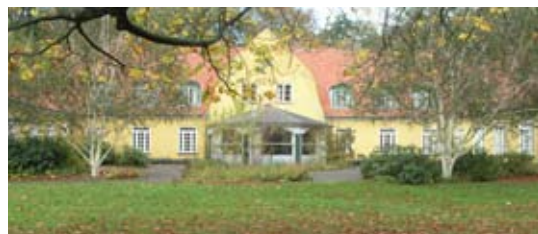
## Bygningsbeskrivelse

| Sokkel | Muret og pudset sokkel, sortmalet | Vinduer | 3 fagsvinduer, småproset med kitfals |

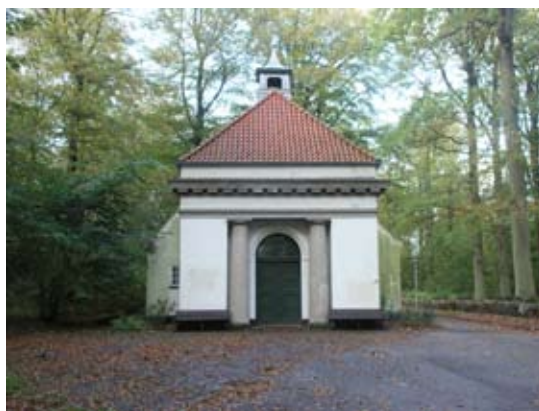
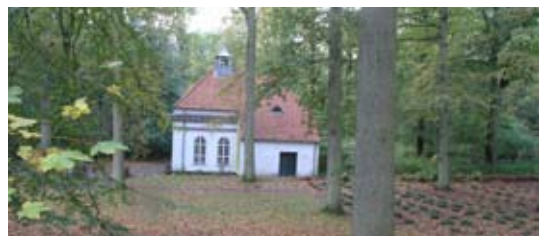
## Bygningsbeskrivelse

| Sokkel | Muret og pudset sokkel, sortmalet | Vinduer | 2 fags vinduer, småprosset med kitfals |

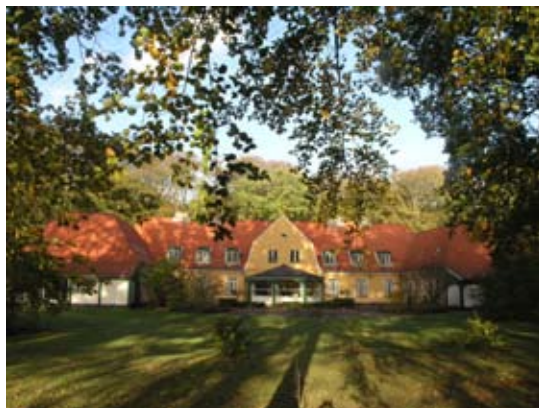
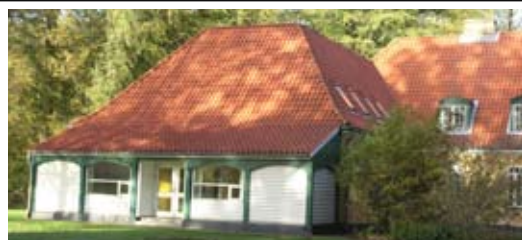
\* Ombygning af de tidligere åbne terrasser, ny pavilion og en gennemgribende renovering af bygningen indvendigt.

## Bygningsbeskrivelse

| Sokkel | Muret og pudset sokkel, sortmalet |

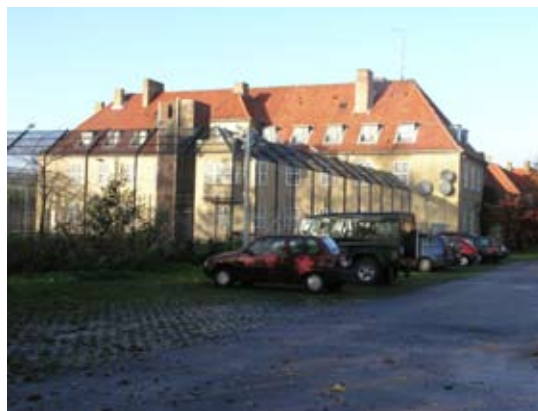
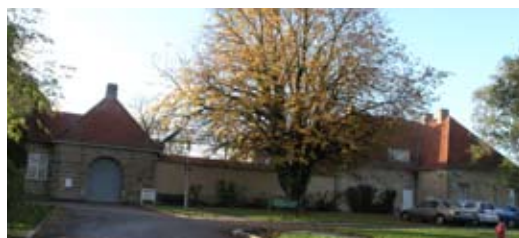
## Bygningsbeskrivelse

| Sokkel | - | Vinduer | 2 og 3 fagsvinduer, småprosset |
