# Annebergparken Nykøbing Sjælland

## Registrering af landskab og beplantning

Odsherred Kommune - April 2007

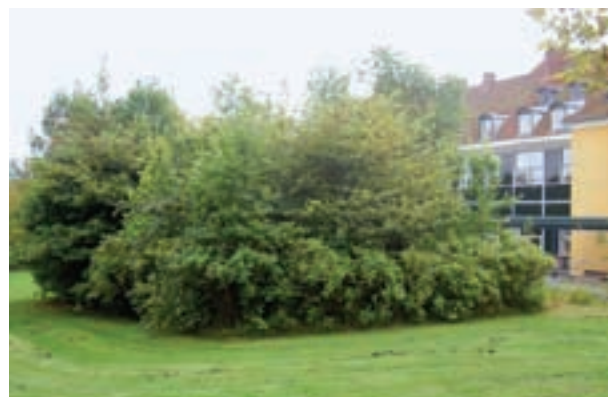
*Buskadset bør ryddes, på nær tre karakteristiske tjørn, der bevares, samt evt. et enkelt asketræ.*

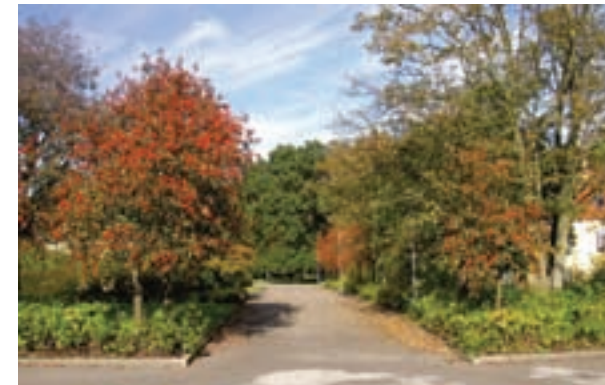
*Symmetrisk plantede røn, som ikke trives lige godt og derfor opleves asymmetrisk. Omplantning vil stramme den samlede rumoplevelse op.*

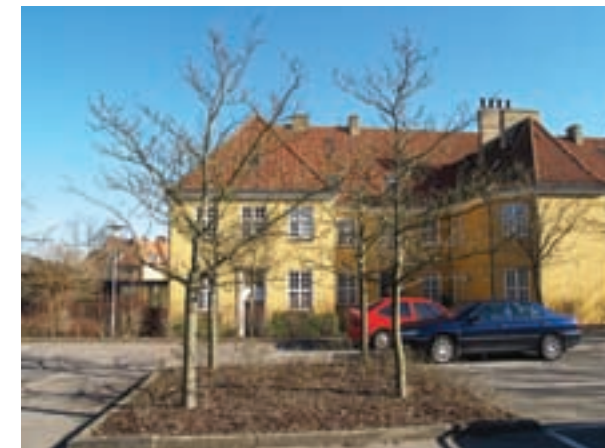
*Flot, stram beplantning, der fungerer efter sin hensigt, da træerne her er i god trivsel og gror ensartet. Den kvadratiske form passer godt til linierne i det samlede byrum.*

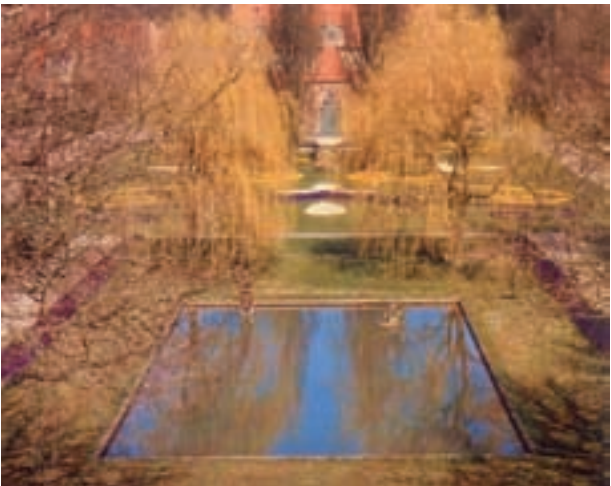
Grønnegården som den så ud i 1990-erne. Her ses spejl bassinet at virke efter hensigten, at spejle hovedbygningen og de omkringliggende træer. I dag fremstår det som en dam med vegetation af tagrør.

**Anbefalinger**  
Platantræer i denne her størrelse er ikke så almindelige i Danmark endnu, men træerne er ved at gro fra rummets proportioner. For at bevare balancen mellem bygninger og træer, bør kronerne forsigtigt reduceres og derefter skal størrelsen holdes ved lige ved kronebeskæring.  
Bassinet er i dag meget tilgroet og skal det i fremtiden fungere som spejl bassin, må det renses op.

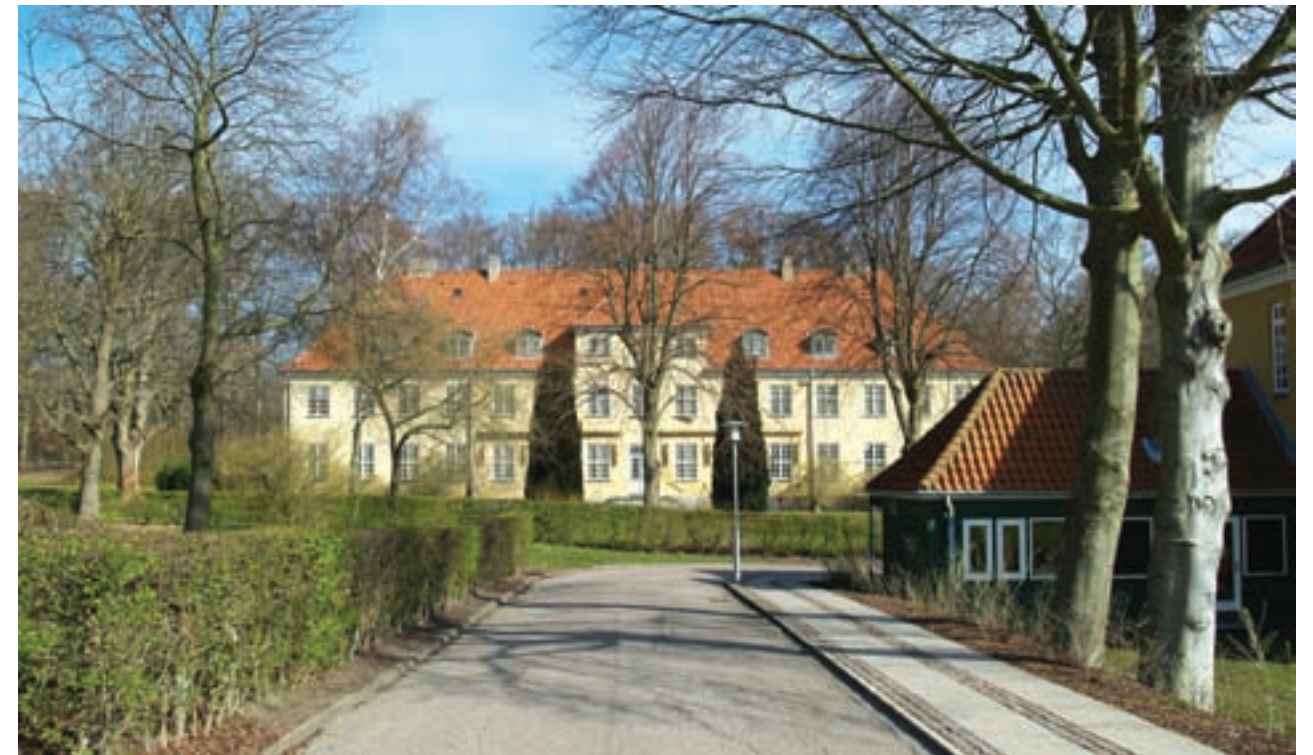
*For enden af Villavejen fungerer de to store søjletaks foran Granhus som point de vue.*

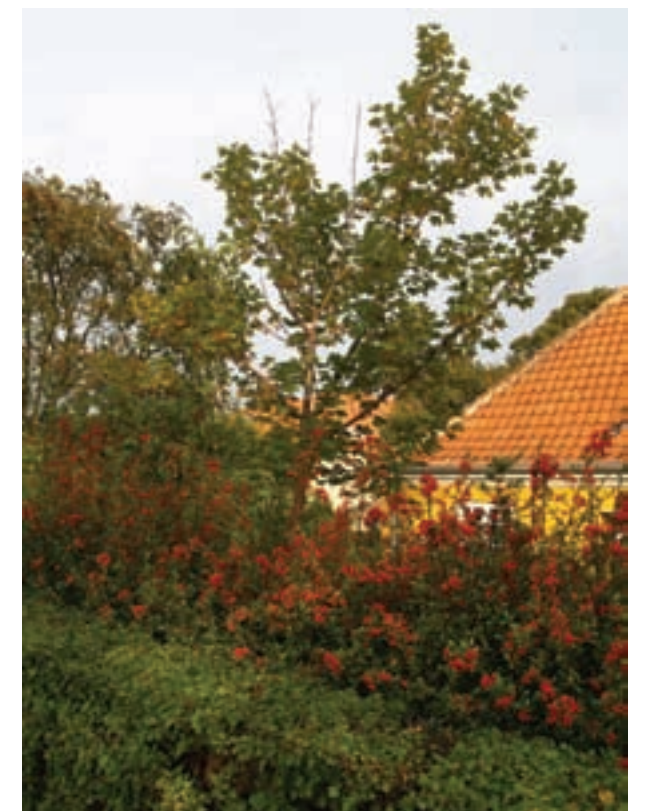
*Nyplantet ahorn vil på grund af sin kraftige vækst hurtigt komme i konflikt med sin placering i den lille have mellem klippede hække og prydbuske. Træet er allerede deformt i kronen og kan dårligt tilpasses med beskæring. Her bør i stedet plantes et mindre, mere havepræget træ.*

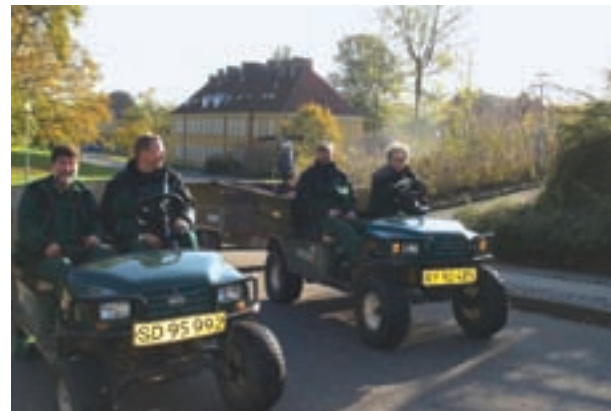
*Et gartnersteam, som har arbejdet efter fælles retningslinier, har hidtil sikret den overordnede, landskabelig sammenhæng i Annebergparken.*

*Hvis der ikke findes overordnede, fælles mål for beplantningen, bliver det den enkelte beboers ønsker, som råder.*

*Foran denne beboelse er træækken behandlet meget individuelt. Én har skåret to træer ned til under vindueshøjde, mens naboen har skåret et hul i træets krone foran vinduet. Havde der været handlet efter fælles retningslinier, kunne udsigt og lys til beboerne sikres ved opstamning og kroneløft.*

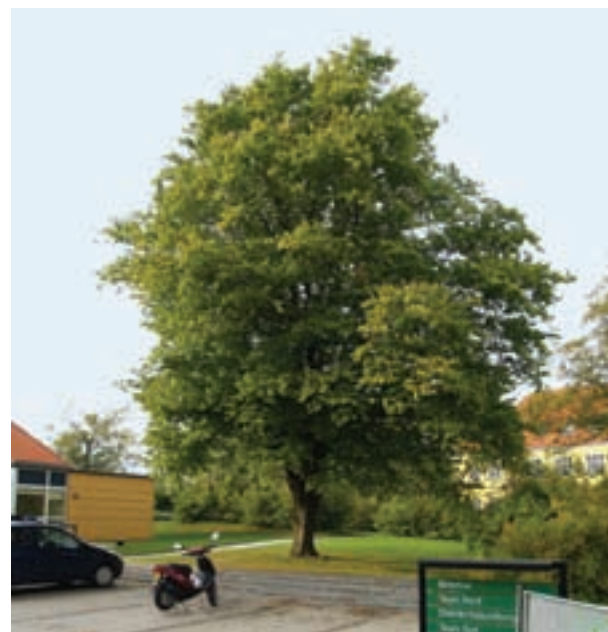
Eksempel på hvor det er lykkedes at bevare ét af Annebergparkens store, smukke parktræer helt skadesfri under en omfattende byggeproces.

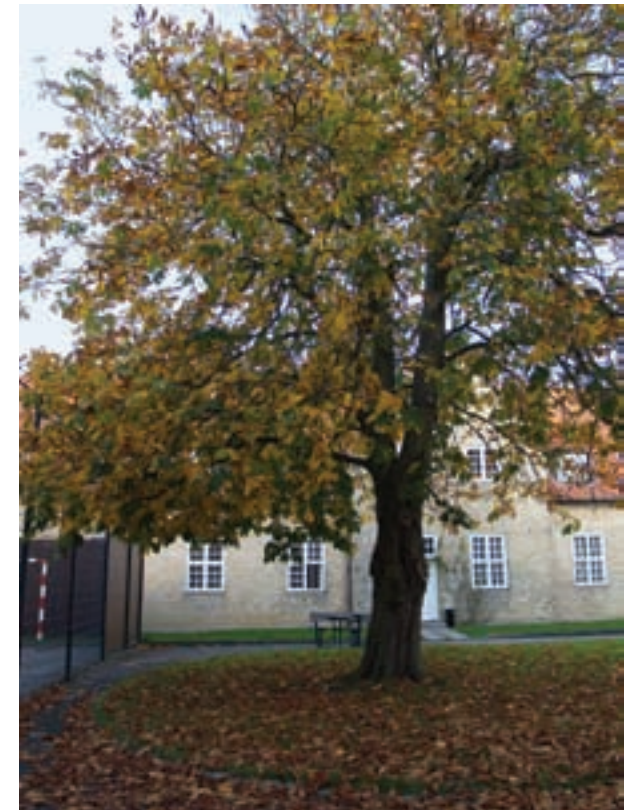
Træer bør have ukomprimeret jordrum i hele rodnettets udbredelse, svarende til kronens diameter - se øverste foto. Ændres vilkårene, svækkes træet, som det ses på fotoet nederst.

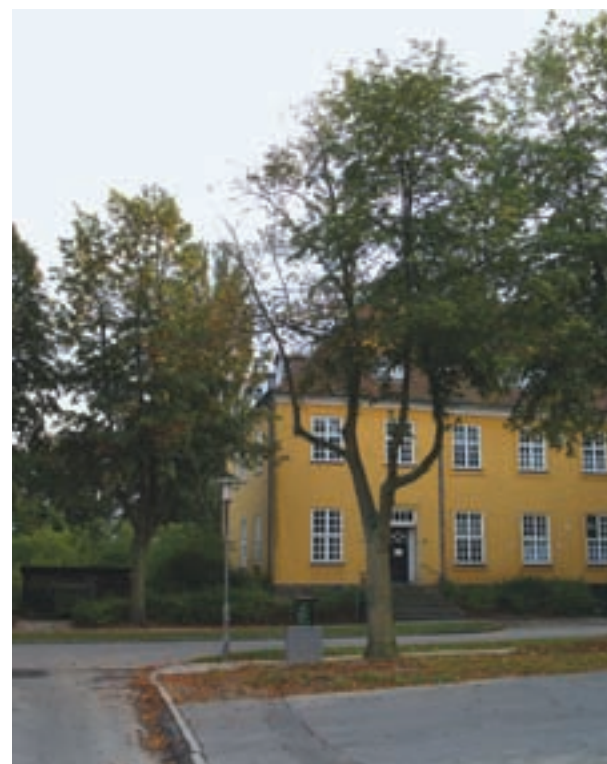
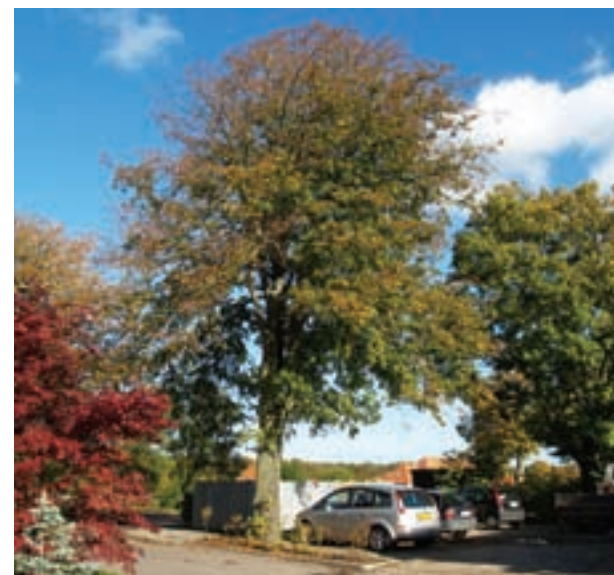
Lindetræ, hvis rodnet er klemmt mellem vejens asfaltbelægning og en hårdt komprimeret græsarmeringsbelægning på parkeringspladsen.

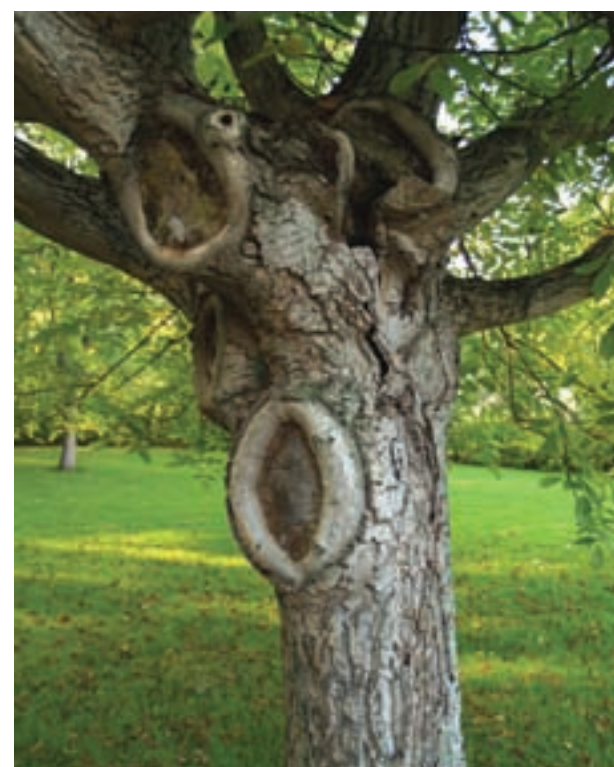
Ved opstamning af træer i forbindelse med byggeri, er det kun muligt at afskære grene under 1/3 af stammens tykkelse, uden at træet derved svækkes. I dette tilfælde har grenene været væsentligt tykkere og snittet lagt for tæt på stammen.

TV: Kabelboksen er placeret for tæt på allétræet. Det beskadigede rodnet afspejles i kronen.

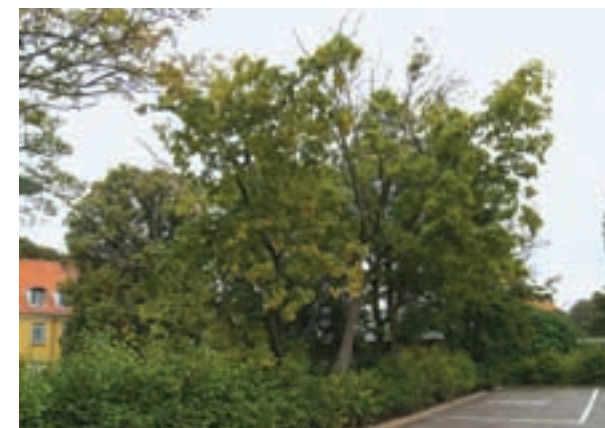
Svækkede avnbøgetræer som følge af jordpåfyldning ved anlæg af parkeringsplads. Døde grene er til fare for færdslen og træerne har mistet deres æstetiske værdi. Nye bør plantes i gennemluftet jord.

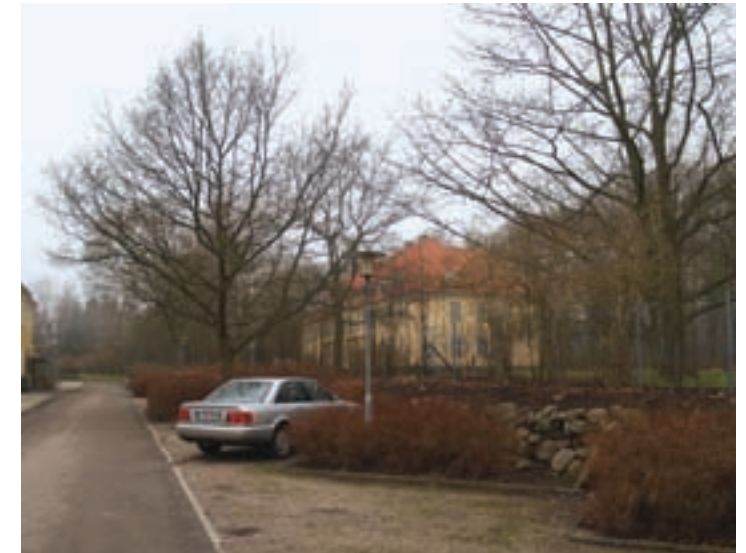
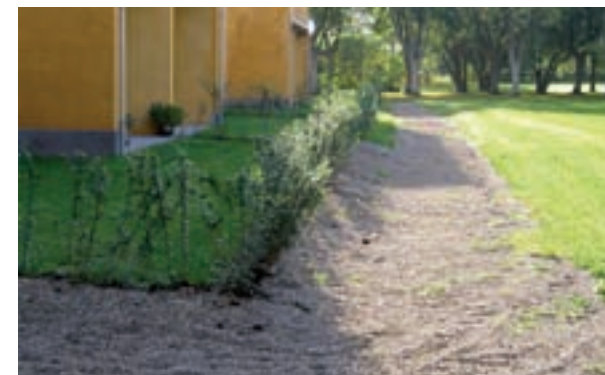
Ved grusbelægninger bør man sikre klare afgrænsninger til de tilstødende flader. I dette tilfælde vil græsset snart gro ind over gruset, der vil sprede sig både ud i plænefladen og ind i hækken. I et tilfælde som dette bør man derudover overveje funktionen af en sti så tæt på husets nære opholdsarealer.

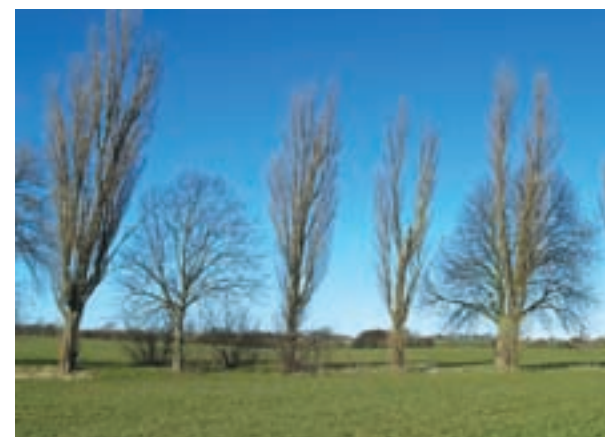
*Landskabstræer placeret i landskabet, men i en uheldig kombination. Der er disharmoni mellem de stramme/høje, poppelkroner, der signalerer kulturspor i form af læhegn, alléer og andre linier i landskabet, og ahorntræernes mere hvælvede kroner, der signalerer åbent landskab.*

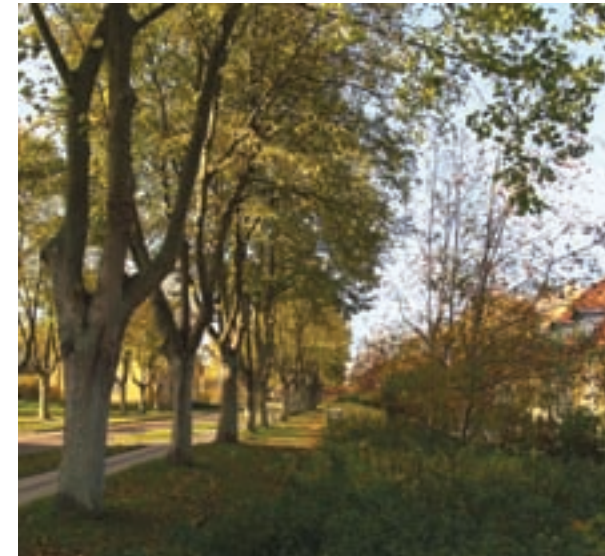
Rønnetræer plante for tæt på Alléens træer. Kan bevares som små, lavkronede kupler eller fjernes helt, da de allerede ER i konflikt.

De tre træer er blevet for store og det er blevet for sent at skille dem ad. En løsning kan være at plante ét nyt, stort karaktertræ, der på sigt, 5-10 år, kan afløse de tre. Det nye træ vil komme til at stå flot placeret for enden af gavlen.

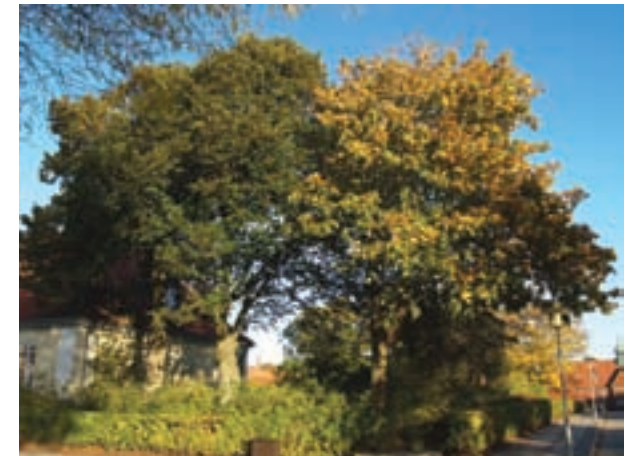
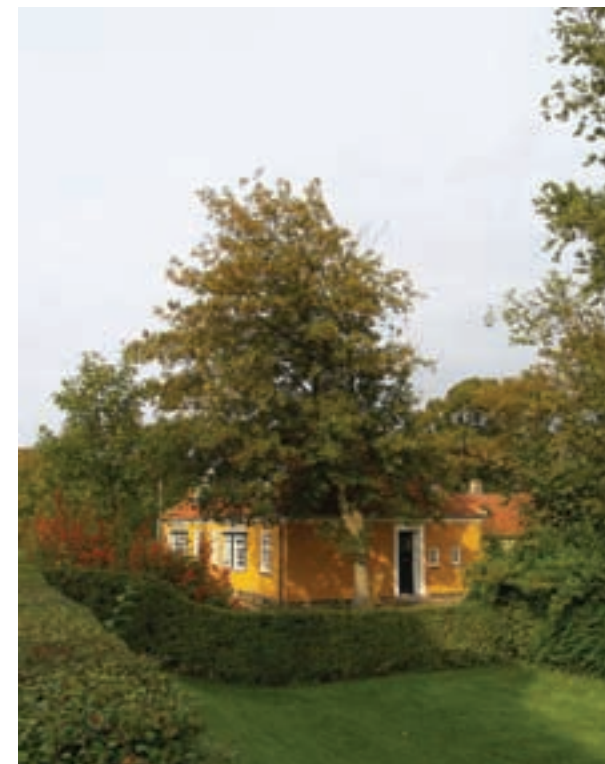
TV: Træet, en ahorn, er til denne placering så tæt på den lille, harmoniske villa, et dårligt valg. Det virker allerede nu for stort og på sigt vil det helt "æde" huset.

Nederst: Derimod er den lille røn tæt på terrassen her et godt plantevalg, der klæder et hus i samme størrelse som villaen. Det er placeret, så det ikke vil tage solen og træarten bliver ikke for høj til denne placering.

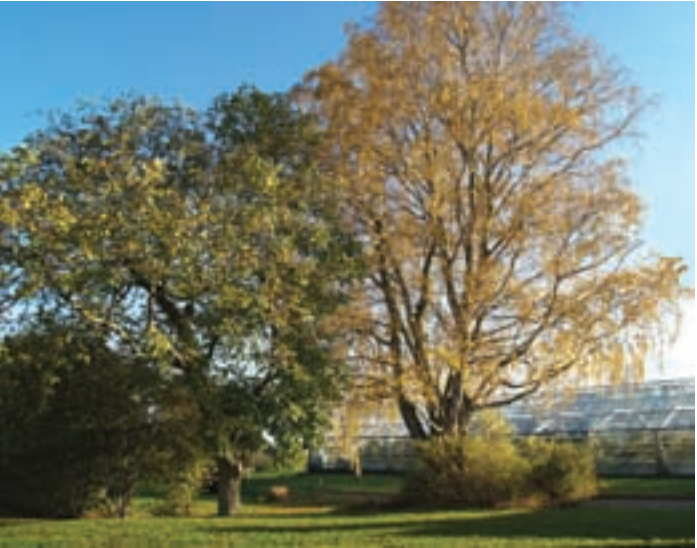
Birken til højre har udviklet sig til et meget smukt, solitært træ. Valnøddetræet er i sig selv smukt, måske lidt skævt i kronen og såret i stammen efter grenafskæring. Derfor får det karakteren 2 for sundhed men kun C for landskabelig effekt, idet det forstyrrer oplevelsen af det smukke birketræ og fældes det ikke nu vil det også deformere den meget harmoniske krone på birken. Havde valnøddetræet stået alene, havde det fået karakteren A2.

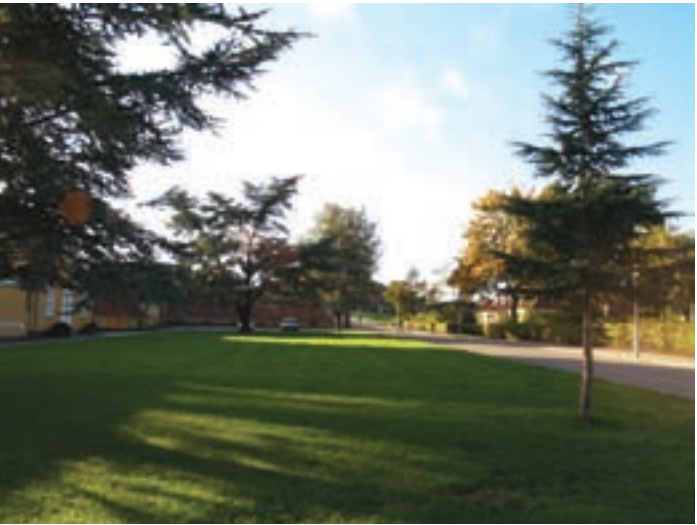
Her er tre Atlascedertræer. Det ene står ude i vejforløbet, der er præget af store løvtræer. Det får derfor den landskabelige karakter C, mens de to andre, der står uden for vejforløbet, får karakteren A.

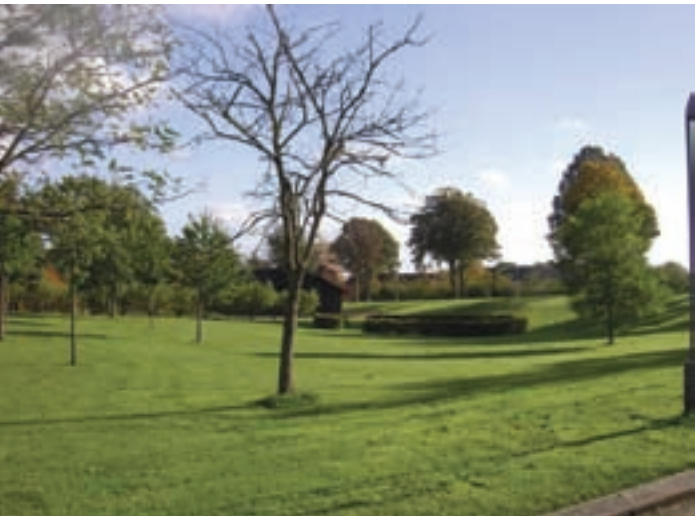
Her har det udgåede robinietræ fået karakteren A3, selv om det er døende. Det betyder, at der her er behov for et erstatningstræ. Bemærk i øvrigt de meget harmoniske landskabstræer i alléen i baggrunden.

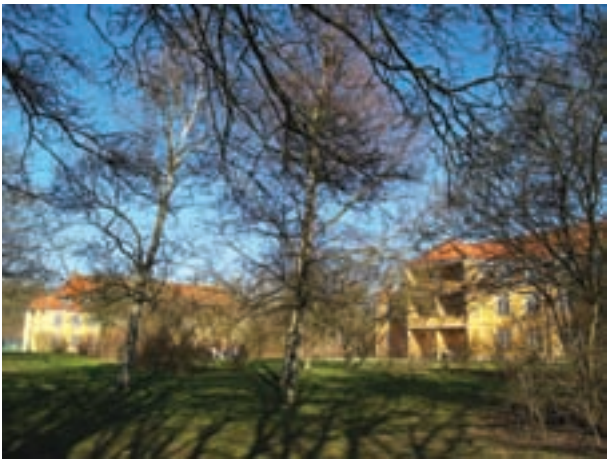
En del af den ældre, tætte beplantning ind mod Syrenhus bør udtyndes, så de udvalgte karaktertræer får den fornødne plads at udvikle sig på.

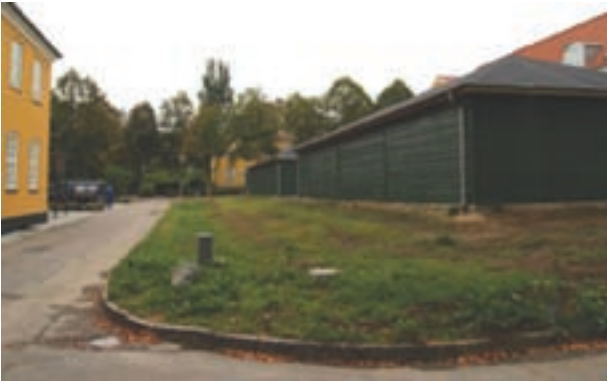
Området kan på sigt fremtræde som et grønt strøg ved plantning af en række ens, mindre træer i græsribben langs parkeringsbygningen. Det vil endvidere opløse de hårde linier mellem bygningsmasserne.

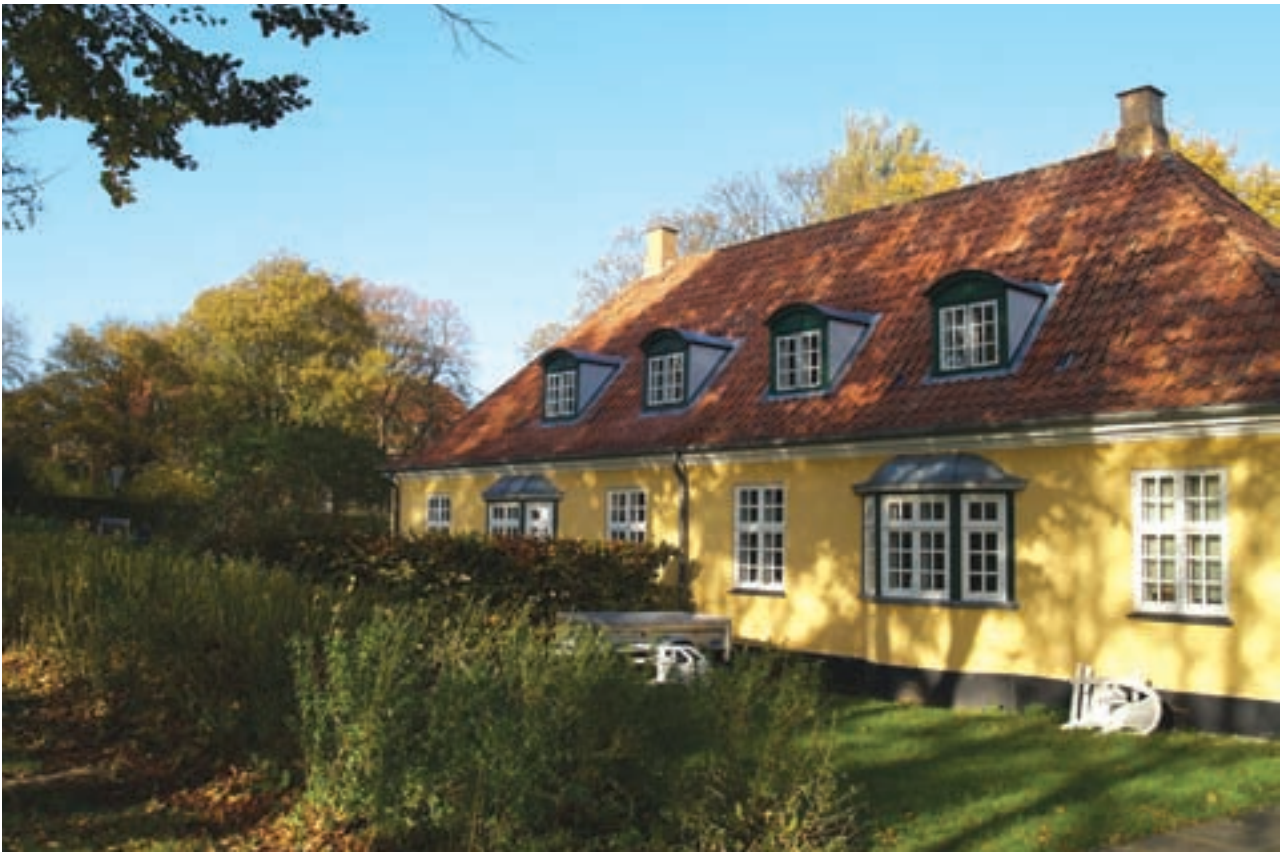
Behov for indgreb  
Der er plantet træer meget tæt på alléen. Disse bør fjernes eller alternativt beskæres på en måde, så deres kroner ikke kommer i konflikt med allétræernes kroner.

| Nr | Art | Sundheds-tilstand | Landskabelig værdi | Værdi ABC | Bemærkninger |
|---|---|---|---|---|---|
| 2 | Alm. Røn<br><i>Sorbus aucuparia</i> | middel | lav | C2 | Stor for tæt på Alléen og bør skæres tilbage og bevares som lille træ eller fjernes helt |
| 3 | Alm. Røn<br><i>Sorbus aucuparia</i> | middel | lav | C2 | Stor for tæt på Alléen og bør skæres tilbage og bevares som lille træ eller fjernes helt |

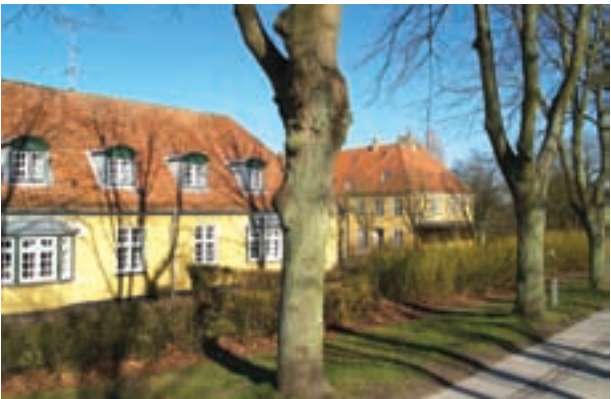
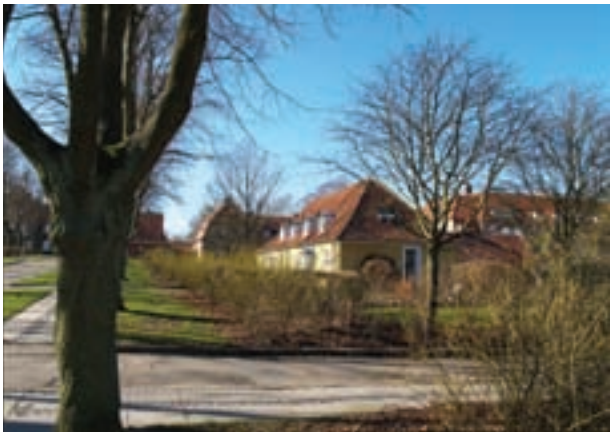
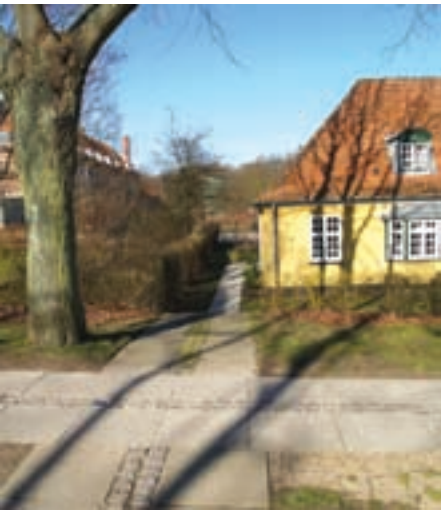
Bygning nr.: 24 A + 24 B

Smukt dobbelthus ved Alléen. Haverne er små og hyggelige, på alle sider omsluttet af træer. Mod syd af Alléens lindetræer, mod vest af to store egetræer og mod nord og øst af lige træerækker af seljerøn, der markerer byrummet omkring den bagvedliggende parkeringsplads ved Teatret. På grund af de mange træer udenom er det derfor ønskeligt at der i haven kun plantes buske og mindre træer med havepræg. Derfor er de to kraftigt voksende ahorn, som allerede nu presser nabobevoksningen, markeret som uønskede.

| Nr | Art | Sundheds-tilstand | Landskabelig værdi | Værdi ABC | Bemærkninger |
|---|---|---|---|---|---|
| 1 | Ahorn / Ær<br><i>Acer pseudoplatanus</i> | god | lav | C1 | Vokser ind over naboareal med træerække, værdisat som A-værdisat træerække og bør fældes |
| 2 | Ahorn / Ær<br><i>Acer pseudoplatanus</i> | god | lav | C1 | Vokser ind over naboareal med træerække, værdisat som A-værdisat træerække og bør fældes |

Behov for indgreb  
Villapræget omkring husene og afgrænsningen til parken vil fremstå mere klart, såfremt det fritvoksende bælte af kornel erstattes af en klippet hæk, som den ene halvdel af dobbelthuset i dag afgrænses af. De to store ahorn bør fældes hurtigst muligt af hensyn til den bagved voksende træerække af seljerøn.

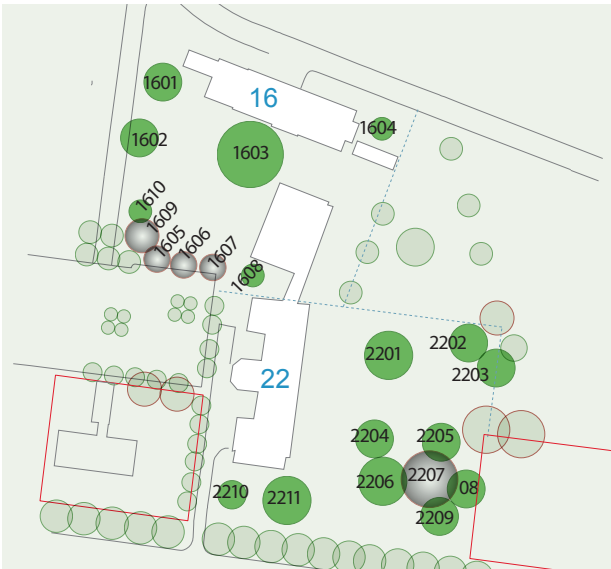
Bygning nr.: 16  
Navn: Egehus

**Behov for indgreb**  
Grundens bevoksning mod parkeringspladsen er flere steder meget svækket af jordpåfyldning, som har medført rodkvælning og toptørre træer. Bevoksningen kan med fordel udskiftes med en række seljerøn i lighed med den øvrige beplantning omkring parkeringspladsen foran Lærkehus.  
Der bør udarbejdes en fælles grøn plan for Egehus og Lærkehus der tænker husene med tilhørende parkrum, parkeringsplads, stiforbindelser og vejadgange ind i en samlet oplevelse og udtryk.

| Nr | Art | Sundheds-tilstand | Landskabelig værdi | Værdi ABC | Bemærkninger |
|---|---|---|---|---|---|
| 5 | Avnbøg<br><i>Carpinus betulus</i> | toptør | god | C3 | Skadet af jordpåfyldning. Bør ryddes til fordel for helhedsplantning af røn |
| 6 | Navr<br><i>Acer campestre</i> | toptør | god | C3 | Skadet af jordpåfyldning. Bør ryddes til fordel for helhedsplantning af røn |
| 7 | Navr<br><i>Acer campestre</i> | toptør | god | C3 | Skadet af jordpåfyldning. Bør ryddes til fordel for helhedsplantning af røn |

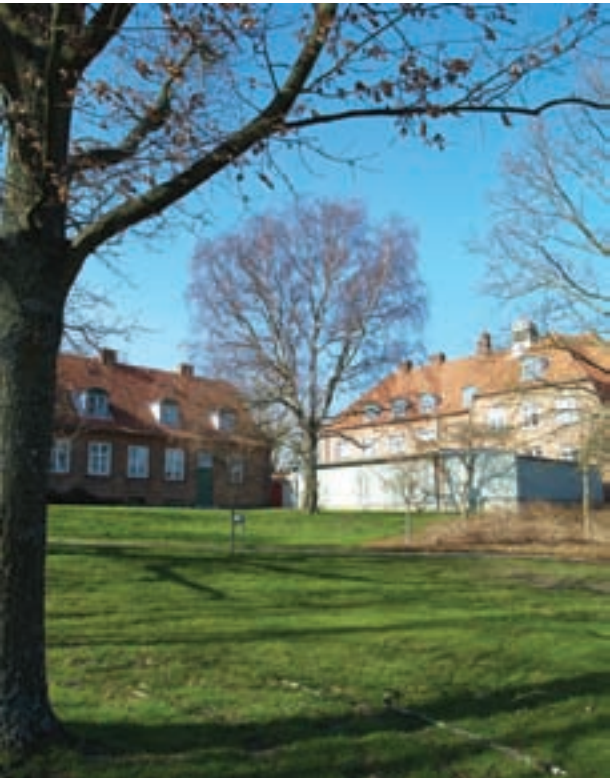
Bygning nr.: 26 A + 26 B

I forbindelse med etableringen af teatercentret i Lærkehus og Egehus, blev der behov for en mere permanent sti fra Alléen til teatret. Det er således have- rummets overordnede funktion i dag, hvor stien er anlagt tværs igennem den tidligere have. Stien er anlagt som flise sti med pullertbelysning og små højtstammede prydblommer (Prunus triloba). Det synes ikke at fungere optimalt på så kort en stræk- ning at binde to forskellige træerækker, Lindealléen og rønnetræerne langs teatrets parkeringsplads, sammen med en tredje art. Desuden er de små prydræer idag stort set alle beskadiget ved græsslåning.

| Nr | Art | Sundheds- tilstand | Landskabelig værdi | Værdi ABC | Bemærkninger |
|---|---|---|---|---|---|
| 5 | Valnød<br><i>Juglans regia</i> | middel | lav, forstyrrende | C2 | Bør fældes for at give luft og rumeffekt |

Behov for indgreb  
For at skabe en bedre visuel kontakt til byrummet ved teatercentret, bør det meget lave og bredkronede val- nøddetræ ryddes.  
De små prydræer langs stiforbindelsen skal enten renoveres eller fjernes.

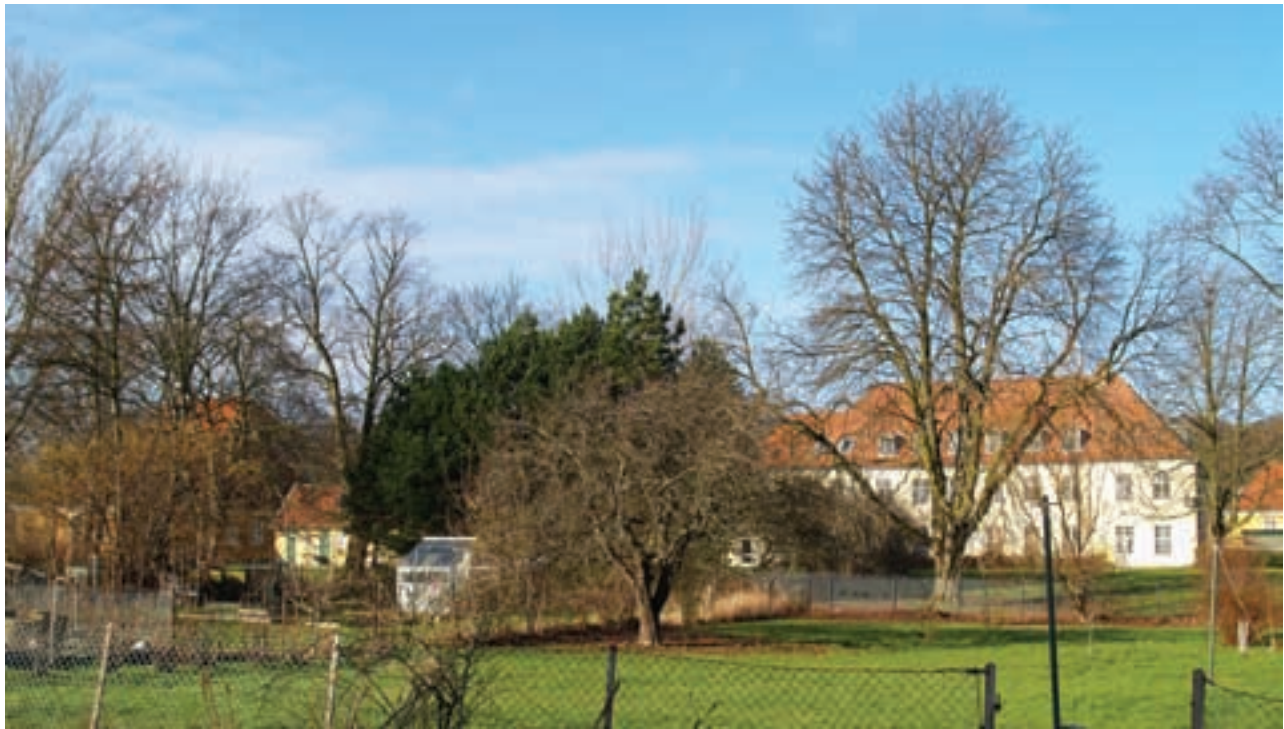
Den lille have, der hører til nr. 54 A og B, får karakter af det flotte, centralt placeret æbletræ. I baggrund skimtes Lindehus med parkrum. Den dominerende række af fyrretræer på nabogrunden bør fjernes, så have- og parkrum til sammen bliver mere sammenhængende.

Behov for indgreb  
De mørke fyrretræer på nabogrunden mod nord bliver ryddet. Der kunne i den forbindelse evt. plantes et hegn af hassel langs skellet, hvilket ville være en passende rumdeling mellem to så forskellige rum. Der kan med fordel også plantes en hæk eller række ens, lave buske mod parkeringspladsen.

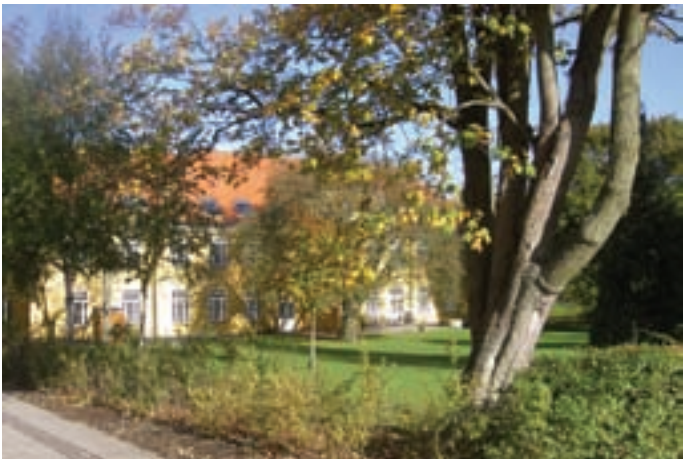
En svækket ahorn, men med en betydningsfuld placering. Bør fældes og erstattes af et andet, rummarkerende parktræ.

Behov for indgreb  
Kronereduktion og kronetynding af de største, bevarelsværdige træer for at sikre dem mod stormskader og bevare proportionerne og lystilgang i forhold til bygningerne. Svækkede træer ( 3 ask og 7 ær) bør fældes i nær fremtid. Bøgetræerne 1 og 2 vil på sigt blive for dominerende og kan med fordel udskiftes sammen med birketræerne (12-15) til en mere harmonisk og ensartet beplantning langs hele den smukke, øst- vest gående vej.

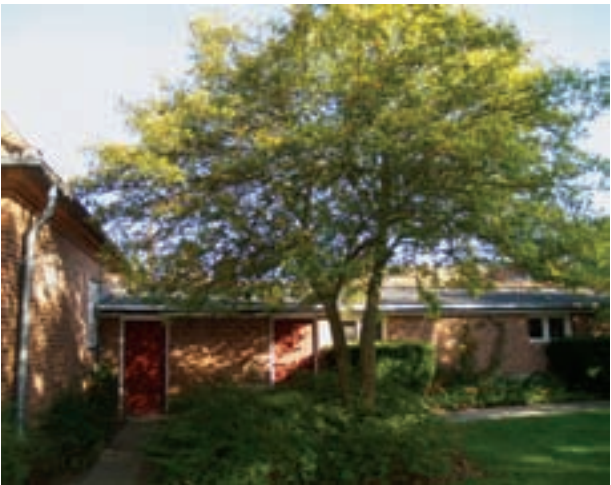
Elegant tjørn, ca. 40 år gammel og nu med en optimal størrelse, der harmonerer med bygningskroppen

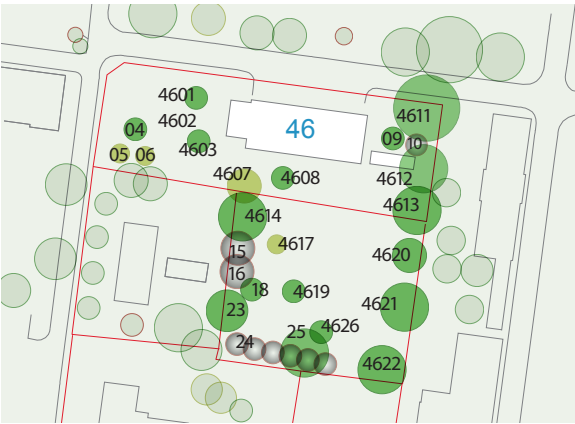
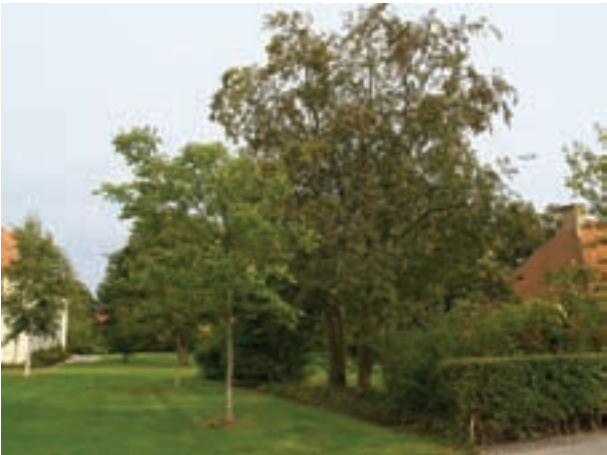
De nyplantede valnøddetræer står meget tæt på eksisterende beplantning og det må vurderes i årene fremover hvorvidt der fortsat e plads til dem.

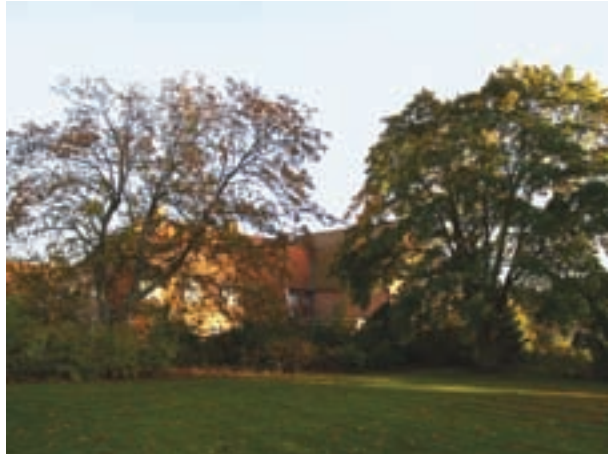
To vigtige, rumdannende træer. En kronereduktion på træet til venstre vil forskønne og forlænge dets levetid.

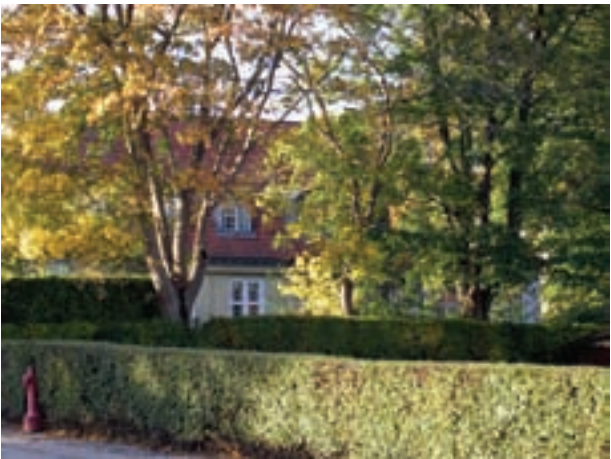
Villaen skimtes bag rækken af navr, der er af stor landskabelig værdi, men står lidt for tæt. Et par stykker af dem fældes, så resten får bedre plads til at udvikle harmoniske kroner.

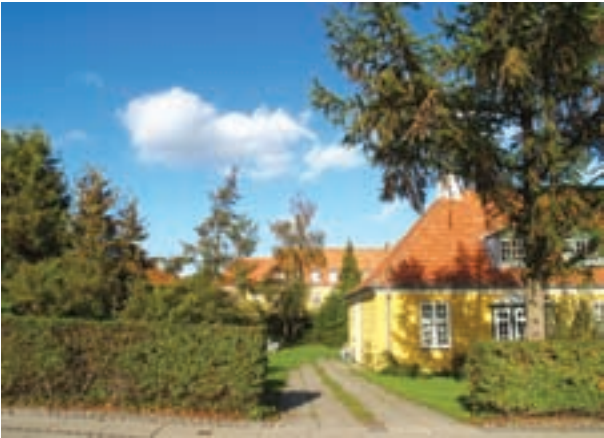
Der er behov for ét eller to gode strukturbærende træer, som kan rage op og markere sig.

Behov for indgreb  
Der kan med fordel plantes endnu et karaktertræ på hjørnet mod sydvest, hvor der i dag gror en thuja. Robinietræet på vejhjørnet, hvis krone er meget sårbar over for vind, bør på sigt ryddes til fordel for det nyplantede lindetræ, nr. 7.

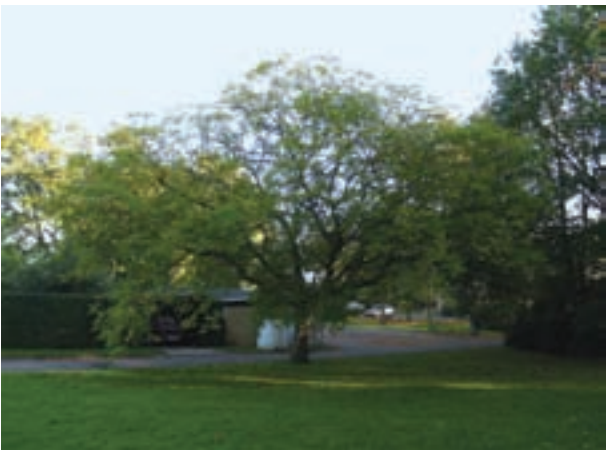
Det svækkede valnøddetræ har en landskabelig smuk placering, men erstatningsplantning kan med fordel etableres 2-3 meter vest for den nuværende placering, så den rykkes lidt længere ind på byggefeltet og fri af stiens belægning.

Beplantningen i bunden af byggefeltet, ud mod det nye parkstrøg, skal tyndes for at de udpegede strukturtræer får den nødvendige plads til at udvikle deres kroner optimalt fremover.

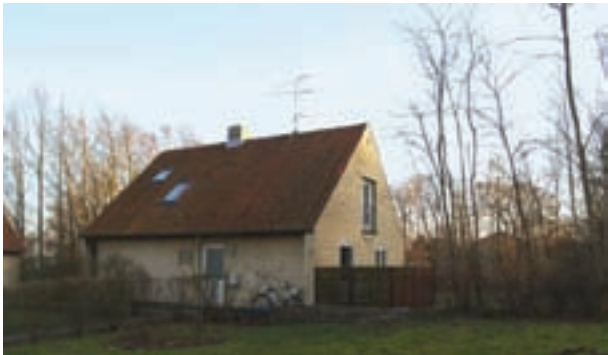
Mange af havens træer har ikke været tyndet i tide og er blevet meget ranglede og opknebne. De kan med fordel udskiftes med små havetræer.

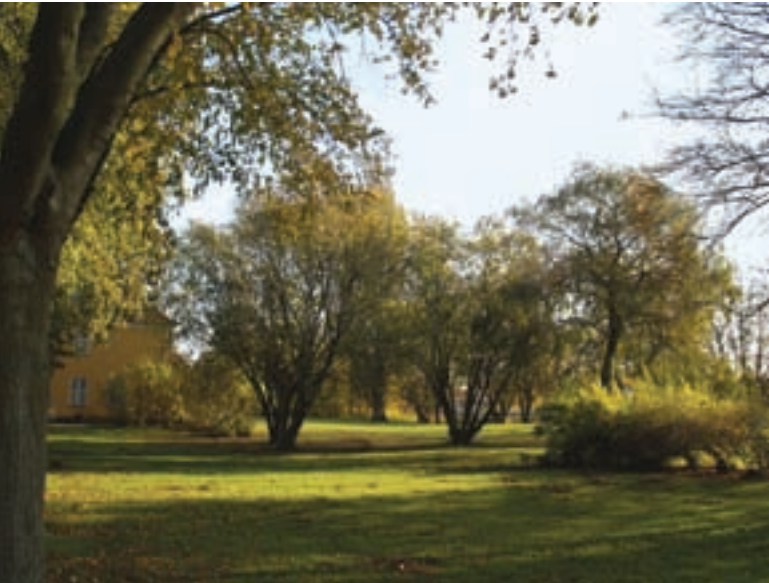
Glidende overgange ind til Allébo's parkrum fra byggefelt 19.

Behov for indgreb  
Udtynding i træække mod vest, efter anvisning for Annebergparken nr. 21, Bøgehus.  
Indkørsel til matriklen bør ske så der ikke fældes nogle Allétræer. Det vil kræve rodsikring af Allétræerne, før end der etableres indkørsel, samt udlægning af køreplader under nybyggeri.  
Der bør etableres egnede park- og landskabstræer efter afsluttet byggeri.

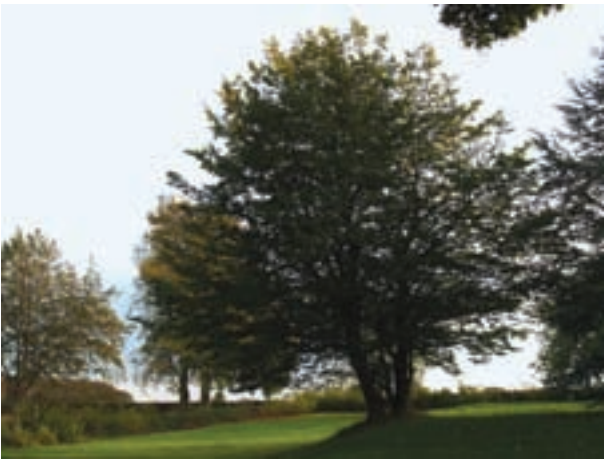
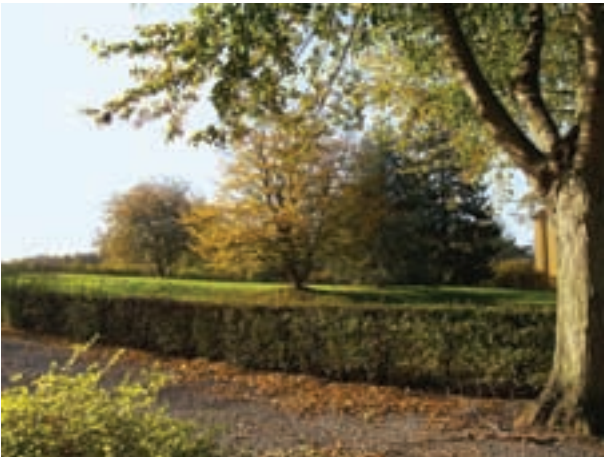
Det fine parkrum med eksisterende træer bør respekteres og beskyttes ved nybyggeri på byggefelt 23.

Behov for indgreb  
Ved kommende byggeri og etablering af indkørsel og parkeringsareal, bør dette samordnes med Bøgehus, nr. 21, således at denne indkørsel benyttes.

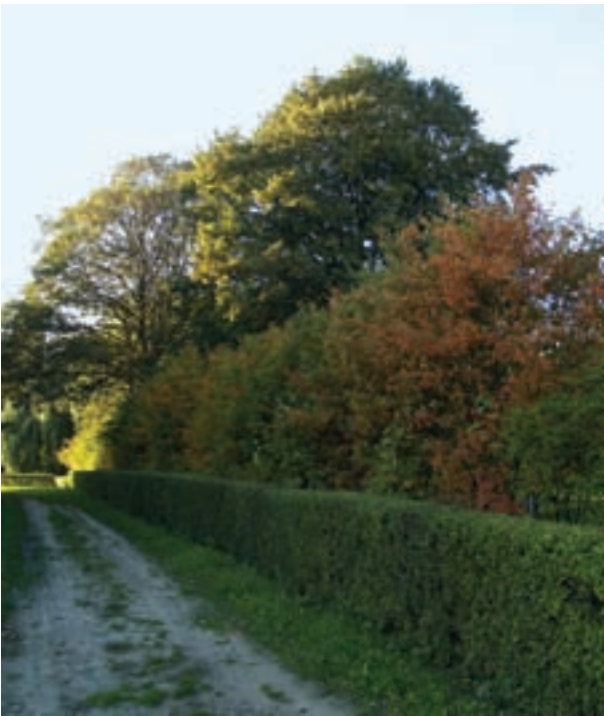
Flot afgrænsning af parkrummet ud mod det nye parkstrøg med bærmispel, *Amelanchier canadensis*.

Indgreb  
Fældning af ét eller to træer, der presser nabotræer samt plantning af et par nye parktræer.

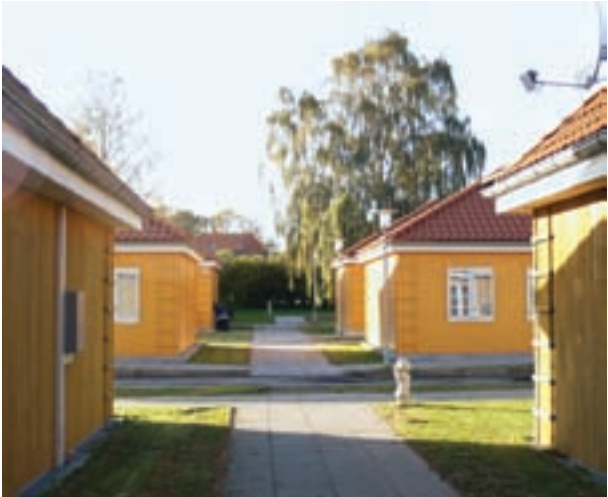
Det er birketræerne som præger området og binder udslusningsboligerne sammen. De har en god fjerneffekt, så også på afstand træder området tydeligt frem. (Se også fotoet modsatte side).

Et par Atlasceder, som står helt ud mod vejrummet, kan med fordel fjernes, så de øvrige, store, tilbagetrukne træer kan fremtræde enkeltstående. og uden at forstyrre vejforløbet. der bør styres af store løvfældende træer som lind, avnbøg, navr. Et par af alletræerne er ved at gå ud på grund af dårligt rodrum. De bør forsøges reddet ved rodluftning og større frirum.

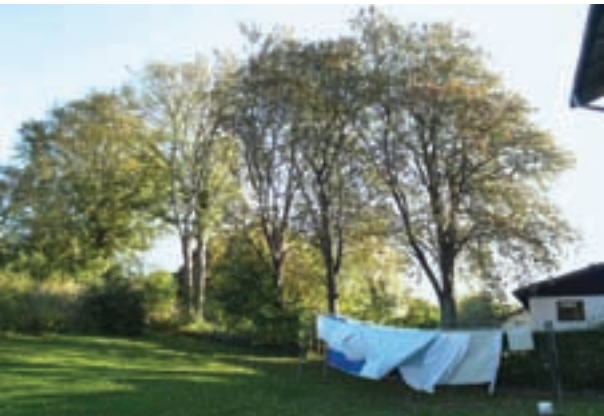
Trærækken udgør en skyggemur og to af de midterste træer bør fjernes helt. De øvrige bevarer i deres naturlige vækstform uden beskæring. Træerne er ikke registreret, da de står i skel.

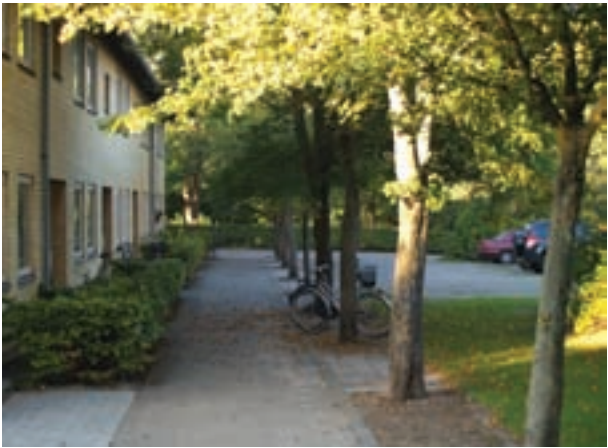
Smukt samspil mellem hus og træække, men problematisk i forhold til beboernes ønske om lys og udsigt. En anden løsning fremfor den udførte topkapning kunne have været en opstamning og kroneløft.

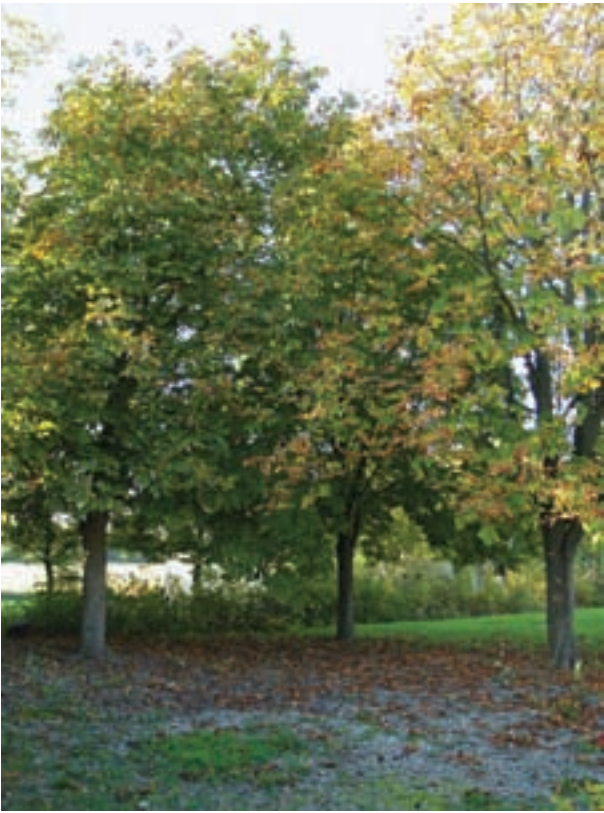
Enten skal disse tre kastanier gro op og danne fælles krone eller også skal der vælges ét, blivende solitært træ. Beslutningen bør tages hurtigst muligt.

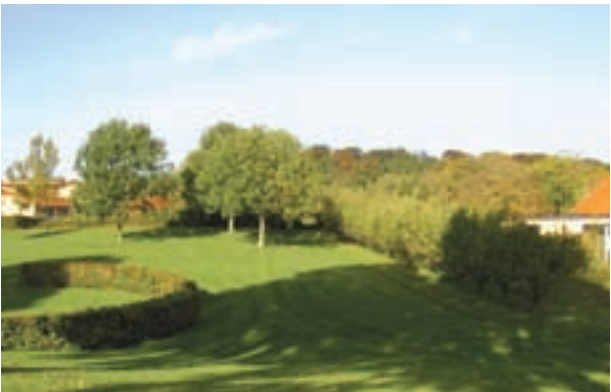
Behov for indgreb  
De træer, der her er registreret svækket, er alle steder på grund af hårdhændet græsslåning. Det er nødvendigt at udskifte to træer på nuværende tidspunkt.

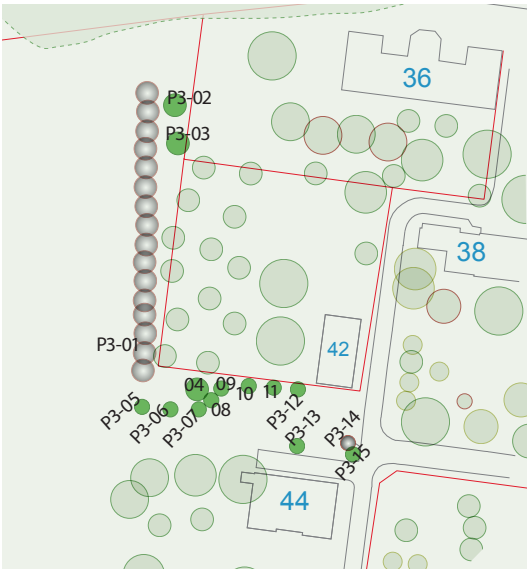
Parkeringsarealet ligger mellem nr. 42 og 44, hvorfra der leder en sti op til den nye sikringsanstalt Enggård-en. Bag det gamle tjørnehegn mod vest er der plantet rækker af rødgran og bagved dem nordmannsgran og birk. Rødgranerne bør fjernes og en kraftig udtynding i

de øvrige træer bagved. I området er der desuden etableret en forsøgsplantning af en lang række eksotiske træer. Forsøget er afsluttet og det meste kan fjernes til fordel for enkelte udvalgte, egnede træer.

Behov for indgreb  
Det meste af det stedsegrønne omkring parkeringspladsen bør fjernes, da det i dag virker noget rodet og anderledes i forhold til Annebergparkens øvrige udtryk. Rydning af rødgraner og kraftig tyndning i den resterende bevoksning.
